## 改善箇所説明図

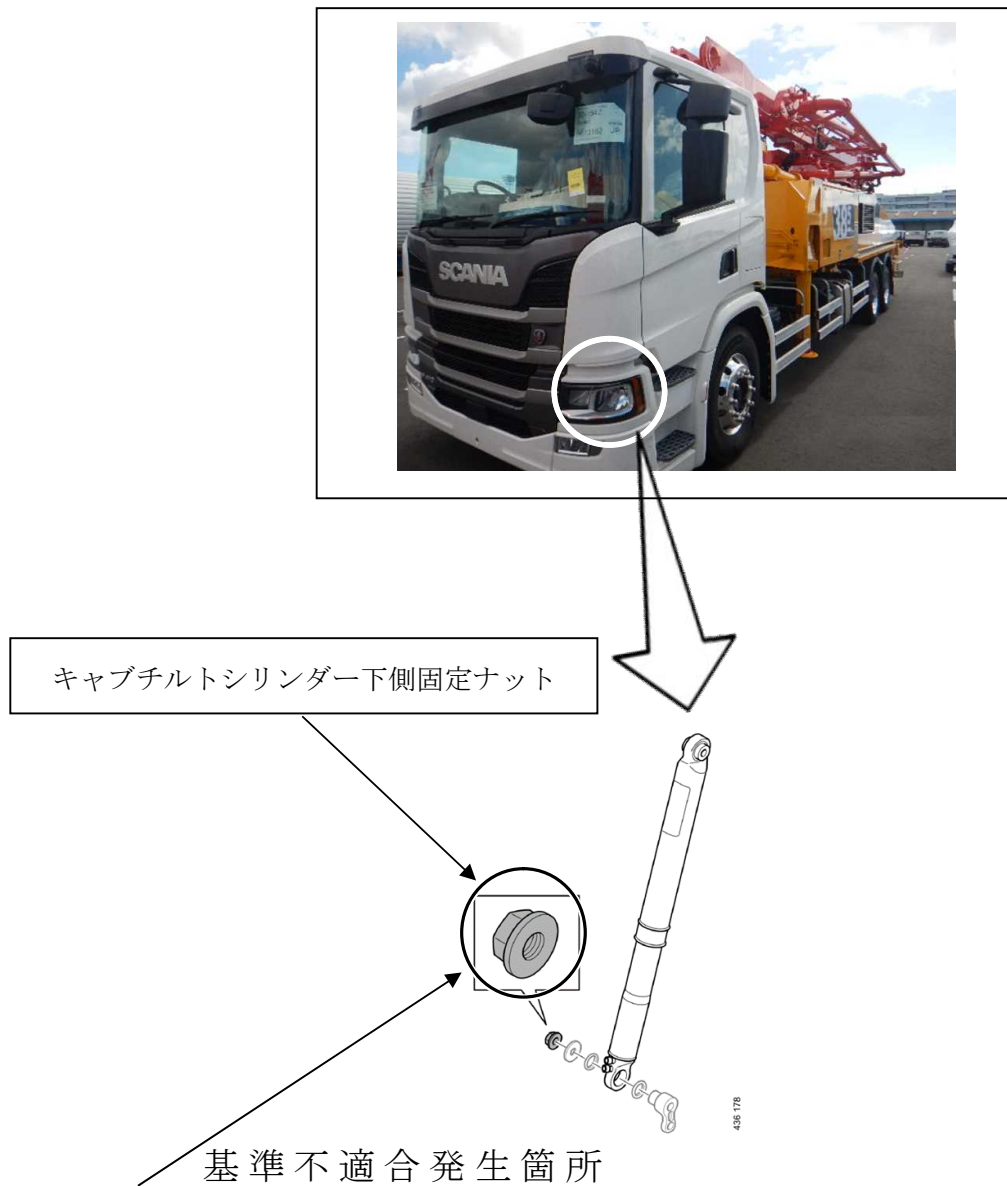
キャブチルトシリンダー下側を固定しているナットの締付けが不適切であったため規定トルクで締付けられていないものがある。そのため、最悪の場合、キャブを前方に傾けた際、当該接続部が外れキャブが規定の位置に止まらず前方に倒れ落ち人に接触し人身事故につながる恐れがある。

注  は、締め付け状態を確認する部品を示す。

全車両、キャブチルトシリンダー下側固定ボルトの締付けを確認し、締付けが不十分なものは規定トルクで締付ける。

識別：運転席ドア内側の型式プレートに白色ペイントを塗布する。交換する部品を示す。
