## 改善箇所説明図

キャブ補助ヒーター

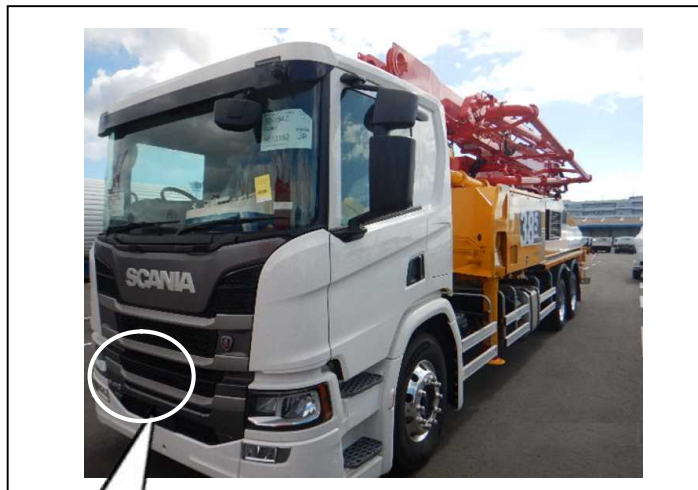
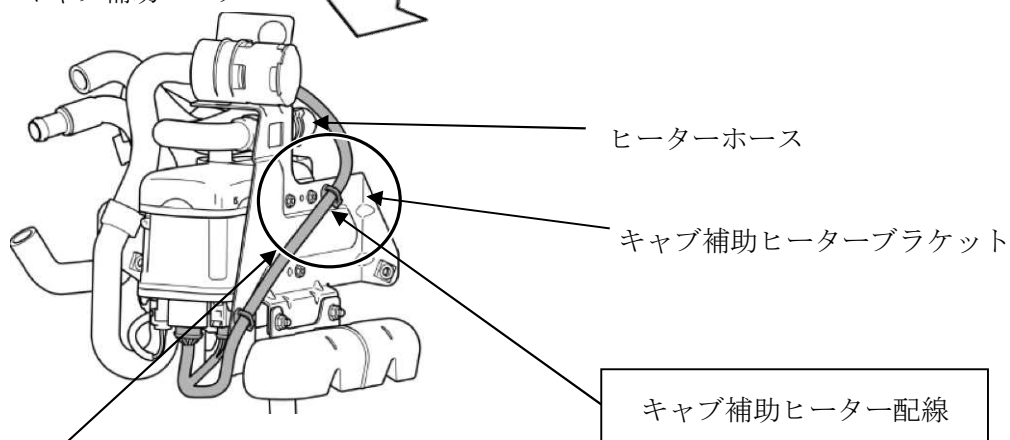
キャブ補助ヒーターの配線の取付位置が不適切なため、キャブ補助ヒーターブラケットと干渉し擦れるものがある。このため、最悪の場合、配線の損傷によりキャブ補助ヒーターが作動しなくなったり、ショートが発生したりする。またキャブ補助ヒーターの信号に悪影響を及ぼすことで、燃料供給ポンプの制御信号に悪影響を与え、イグニッションキーをオフにしても燃料供給ポンプが停止せずエンジンがまわりつづけ燃料が切れることでエンストに至る恐れがある。

注   は、損傷を確認しヒーターホースに固定する部品を示す。

全車両、損傷状況を確認し、配線が干渉しないようヒーターホースに固定する。なお、損傷状況を確認の結果、表面的な軽度な擦れの場合はテープにより保護する。また被覆がはがれ銅線が露出している場合は配線を交換する。

識別：運転席ドア内側の型式プレートに黄色ペイントを塗布する。
