## 改善箇所説明図

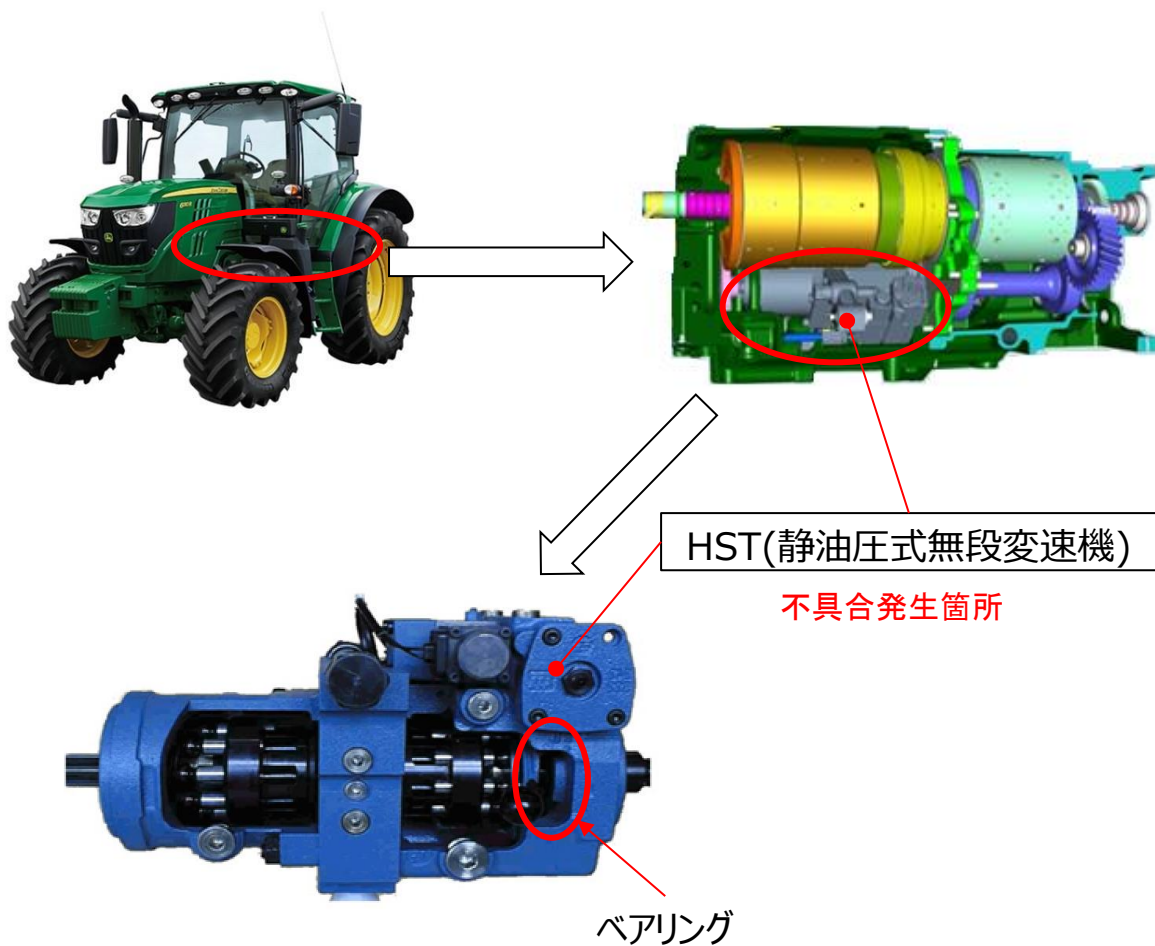
### 不具合発生箇所

農耕トラクタの動力伝達装置において、製造時の確認工程が不適切なため、HST(静油圧式無段変速機)にベアリングが組込まれていないものがある。そのため、走行時に異音が発生する、またはスムーズに増減速しない、変速を停止位置にしても停止しない、前後進の変速操作をしても切替わるまで時間がかかるおそれがある。そのままの状態で使用を続けると、フェールセーフが働き、エンジンが停止するおそれがある。

全車両、HST(静油圧式無段変速機)を良品に交換する。

☐ は交換部品を示す。
