## 改善箇所説明図

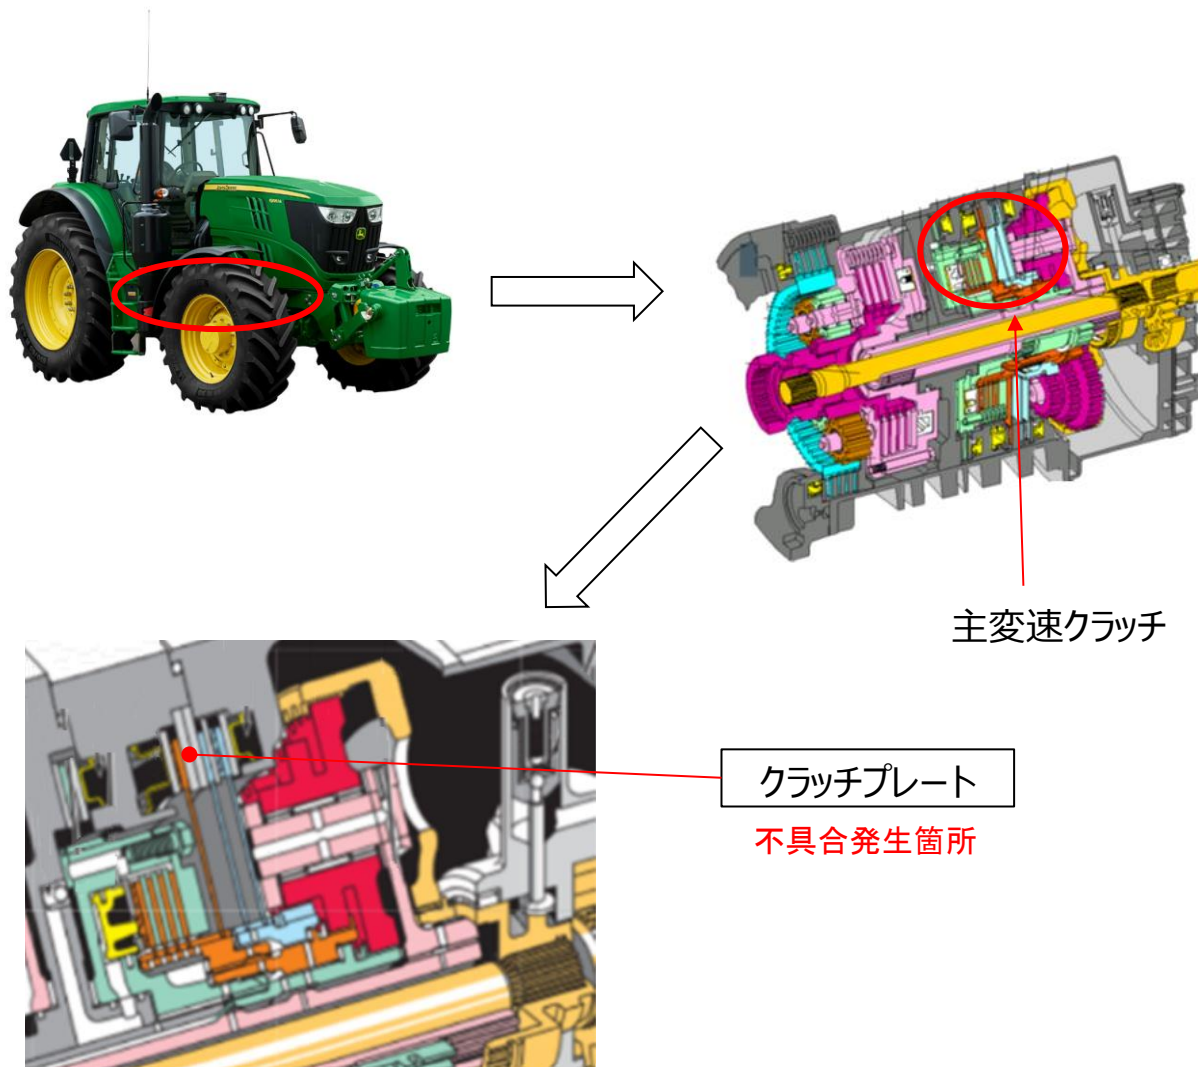
農耕トラクタの主変速クラッチにおいて、主変速のクラッチプレートの強度検討が不適切なため、当該プレートの強度が不足している。そのため、主変速1速と2速の繰返し操作によりクラッチプレートが損傷するおそれがある。そのまま使用を続けると、最悪の場合、主変速1速及び2速で走行出来なくおそれがある。

☐ は交換部品を示す。

全車両、クラッチプレートを対策品に交換する。

運転席左側に貼付されているシリアルナンバーラベルの横に No. 外-3444のステッカーを貼付する。
