## 改善箇所説明図

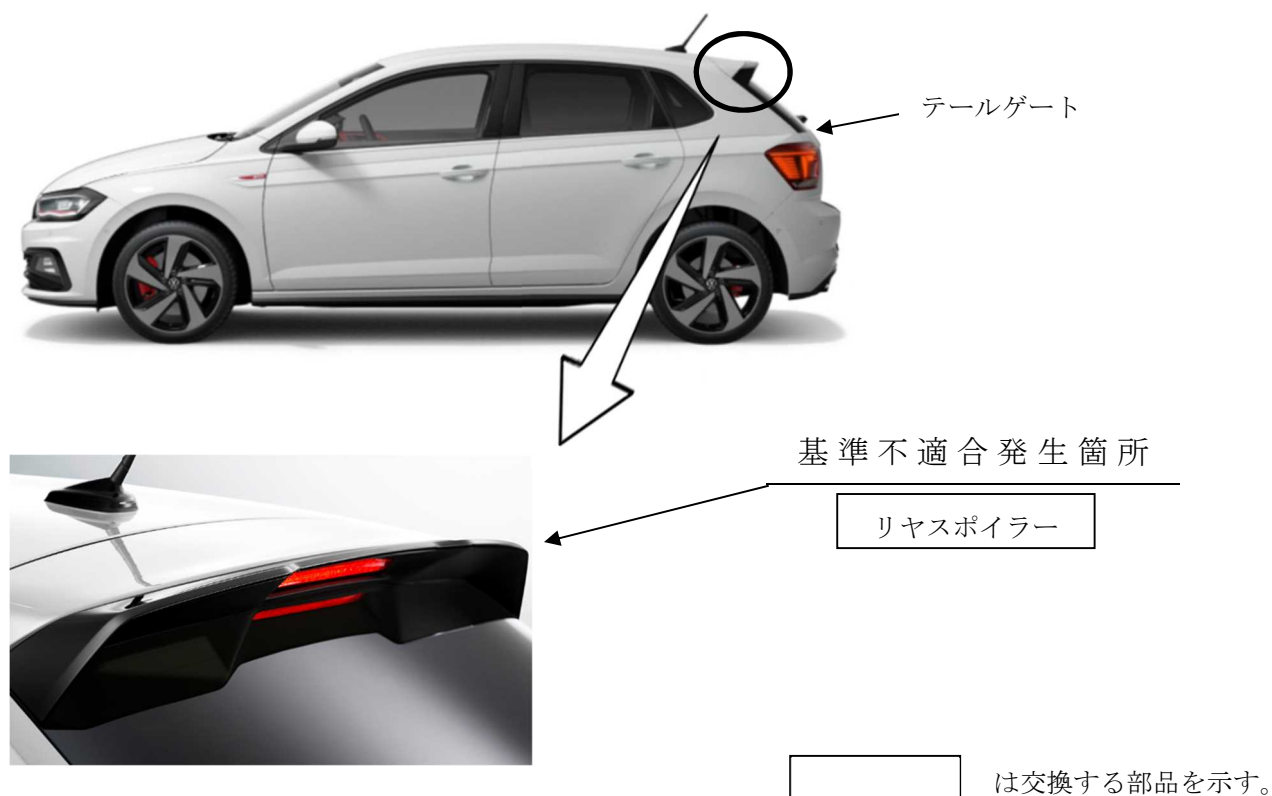
リヤスポイラーにおいて、接合作業時に使用する接着剤が不適切なため、当該リヤスポイラーとテールゲートの接着力が不足しているものがある。そのため、車両振動等により接着面が剥がれ、最悪の場合、リヤスポイラーが脱落し、他の交通の妨げとなるおそれがある。

全車両、正しい接着剤を使用し、新品のリヤスポイラーに交換する。
