## 改善箇所説明図

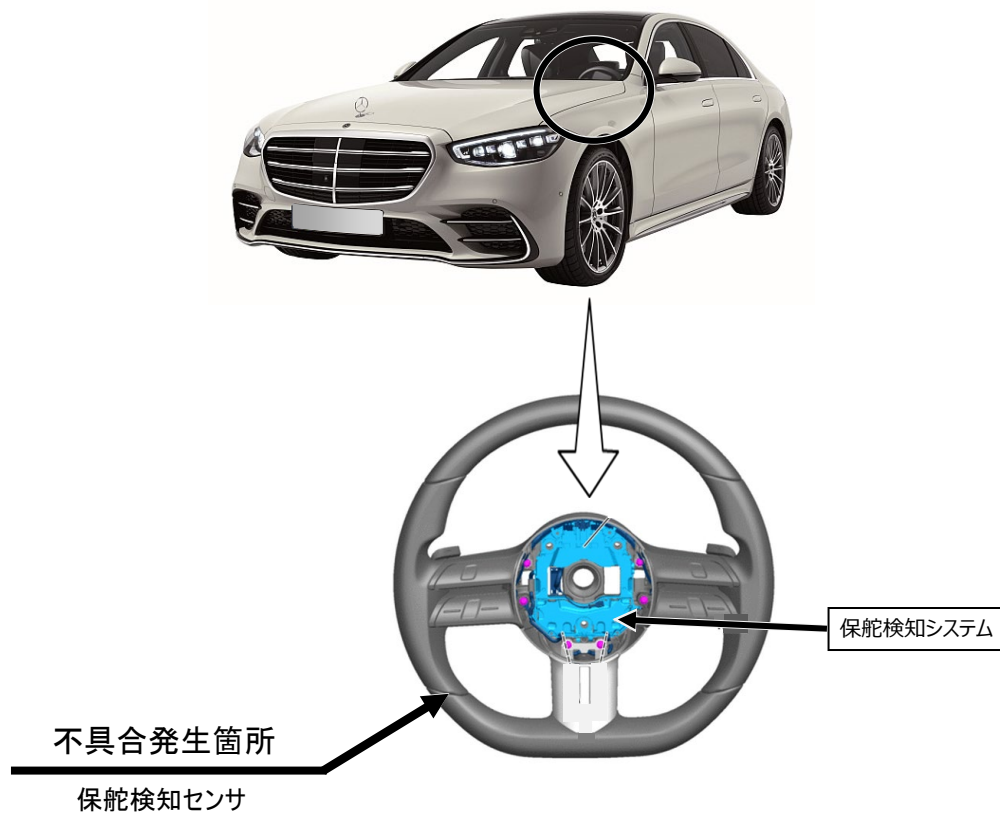
注：  は、対策プログラムに書き換える部位を示す。

ステアリングホイール内に装着されている保舵検知センサにおいて、ステアリングホイールの製造指示が不適切なため、両手がステアリングホイールから離れていることを検知できないことがある。そのため、運転者が認識されな  
いまま、両手がステアリングホイールから一定時間以上離れても警告音が鳴らず、最悪の場合、運転者が意識を  
失った場合において、自動で減速して、停止し、緊急通報を行う安全機能が働かないおそれがある。

全車両、保舵検知システムの制御プログラムを対策プログラムに書き換える。
