## 改善箇所説明図

### 【基準不適合の内容】

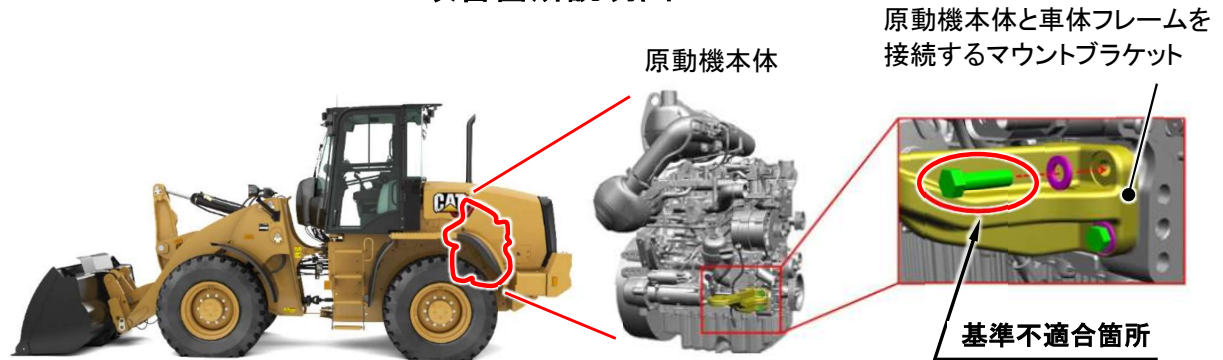
基準不適合部位は原動機と車体フレームとを接続するマウントボルト。原動機本体に車両後方側のマウントブラケットがそれぞれ4本のボルトで固定されている。そのボルトの左右合計8個のボルト(不具合部位)が設定のトルクよりも低い値で締結されていることがあり、そのままの状態では稼働を続けると緩むおそれがある。その結果、原動機の保持が不十分になり、原動機自体が過度に振動したり異音を発生させるおそれがある。

ショベルローダの原動機のマウントボルトにおいて、当該ボルトが設定トルクより低い値で締結されており、緩むことがある。そのため、原動機が作動中に著しい異音または振動を生じるおそれがある。

全車両、原動機のマウントボルトを正規トルクに増し締めする。

識別 : 改善実施済み車については、キャブ後面ガラス左下、又は、左支柱下に実施済みであることを示す旨のステッカーを貼付する。
