# 改善箇所説明図

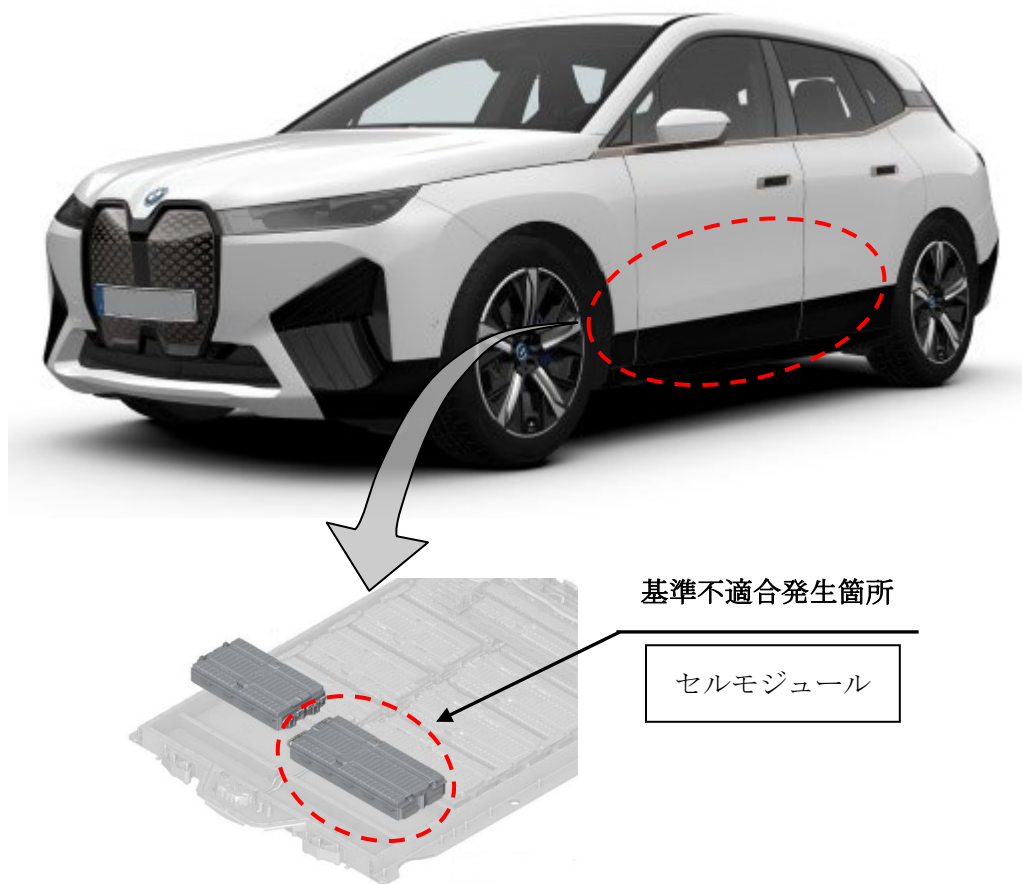
注)  は、交換する部品を示す。

高電圧バッテリーのセルモジュールの製造不良により、高電圧バッテリーが誤作動するおそれがある。そのため、稀にはあるが高電圧バッテリーが放電し、最悪の場合、火災につながる可能性がある。

全車両、高電圧バッテリーのセルモジュールを良品に交換する。

識別：作業完了車は、左フロントドアアロアヒンジ取り付けボルト（下側）の頭に白ペイントを塗布する。
