## 改善箇所説明図

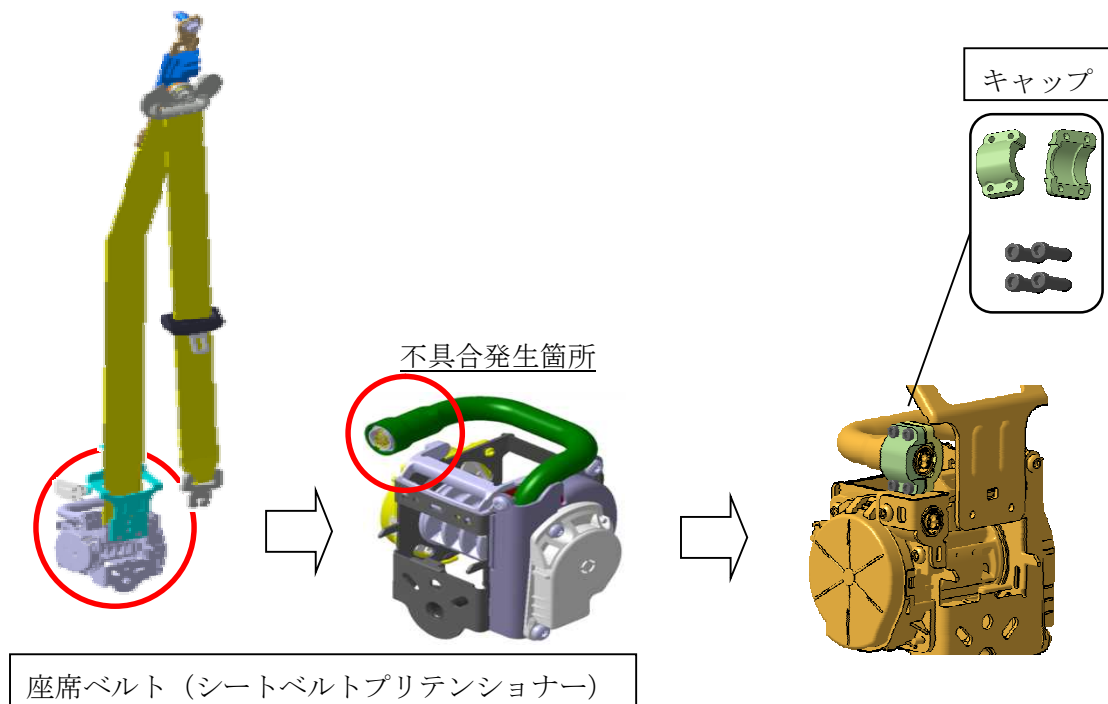
フロントシートベルトにおいて、シートベルトプリテンショナーの設計が不適切なため、衝突時に発生させたガス圧により、ガスジェネレーターがシートベルトプリテンショナーから飛び出すことがある。そのため、最悪の場合、飛び出したガスジェネレーターにより乗員が負傷するおそれがある。

ガスジェネレーターを専用のキャップで覆う。

識別：運転席ストライカー下部に白のペイントを塗布する。
