## 改善箇所説明図

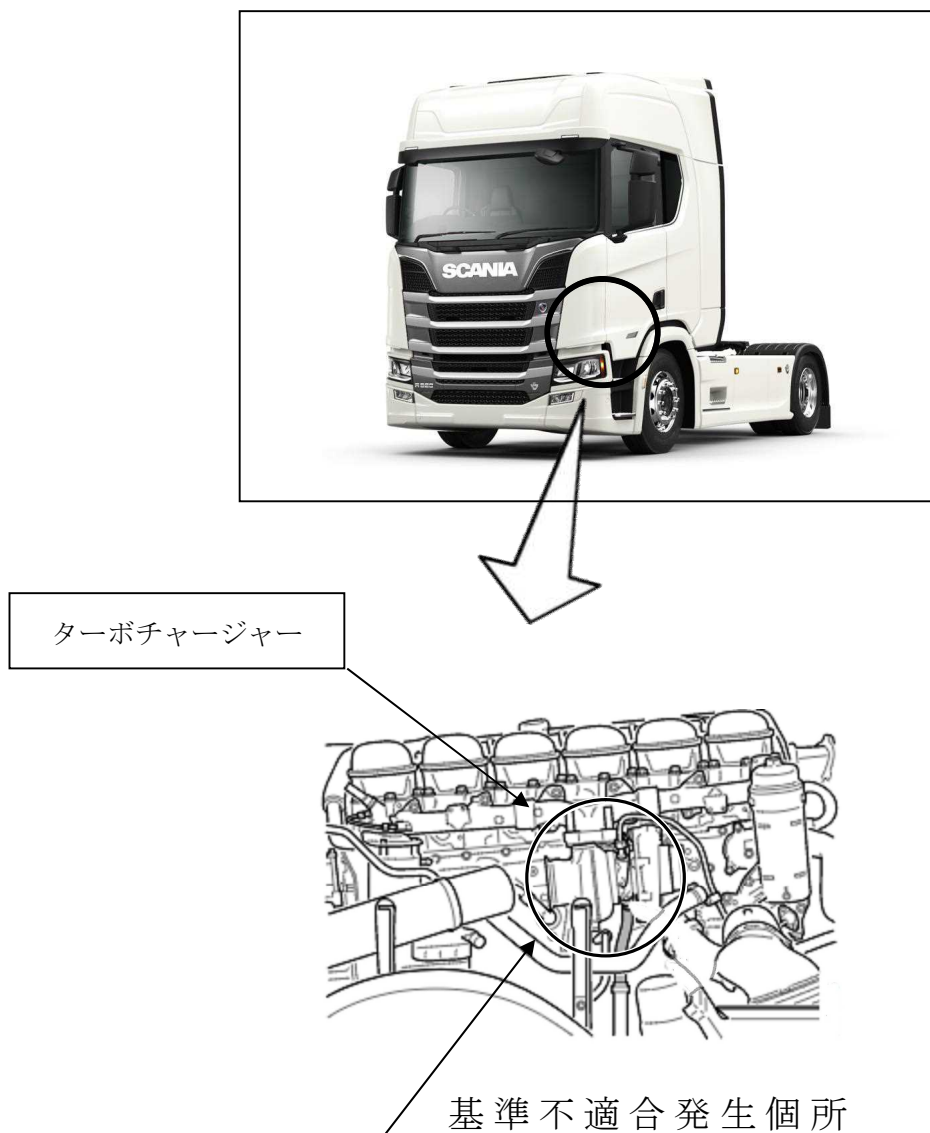
ターボチャージャーのタービンホイールの製造工程が不適切なため強度が不足しているものがあり、タービンホイールが破損することがある。そのため、ターボチャージャーが損傷し、潤滑用のエンジンオイルがサイレンサーに浸入しD P Fや触媒の機能を低下させ排気ガス浄化機能が十分に働かない恐れがある。また、最悪の場合、侵入したエンジンオイルが発火し、火災に至る恐れがある。

全車両、ターボチャージャーを良品に交換する。

識別：ターボチャージャー側面に白色ペイントを塗布する。
