## 改善箇所説明図

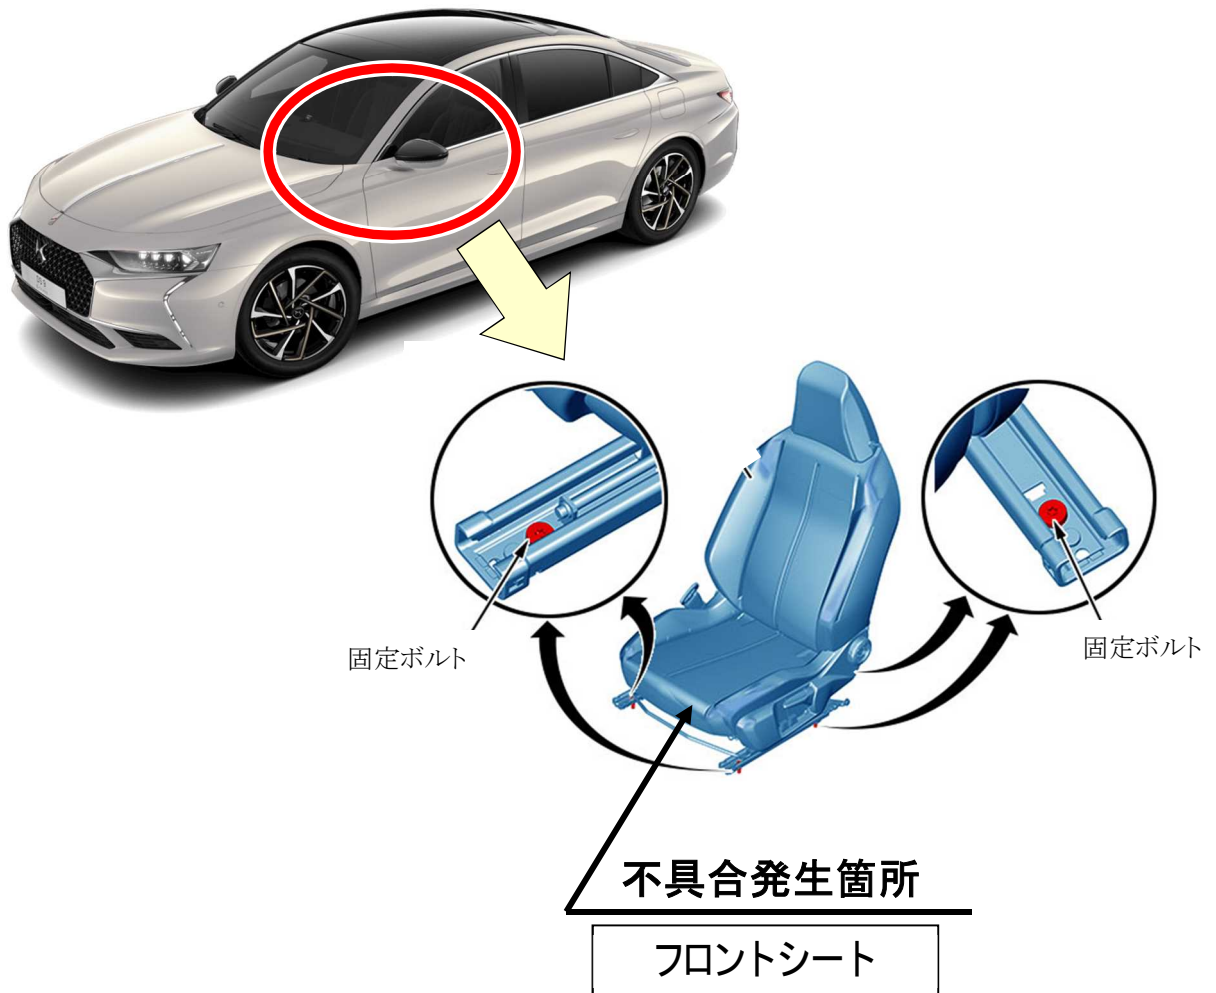
注:  改善を施す部位を示す

左右フロントシートにおいて、車体に固定するボルトの締付トルクが不十分なものがある。  
そのため使用過程においてボルトが緩み、最悪の場合、衝突時にフロントシートが適切に  
固定されないおそれがある。

全車両、左右フロントシートの取付ボルトを規定トルクで締め付ける。

識別 : 運転席側ドアロックストライカー上部固定ボルトの頭部に黄色ペイントを塗布する。
