# 改善箇所説明図

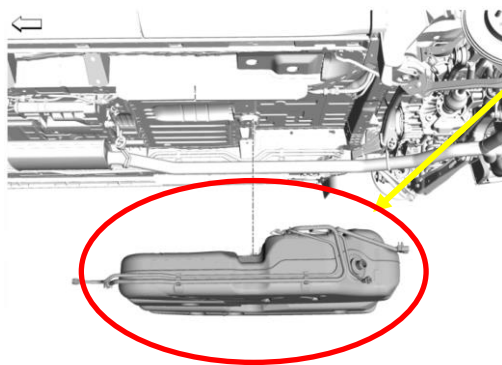
「不具合発生箇所」

車両製造工場において、フューエルポンプコネクターの嵌合状態を確認する点検に用いた衝撃検査により、フューエルタンク内のロールオーバーバルブが脱落してしまった可能性がある。このバルブが脱落した状態で、車両事故などで車が横転した場合、ガソリンが外に漏れる恐れがあり、最悪の場合車両火災につながる恐れがある。

全車両、ロールオーバーバルブの取り付け状態を確認する。ロールオーバーバルブが脱落している場合は、フューエルタンク ASSY を交換する。

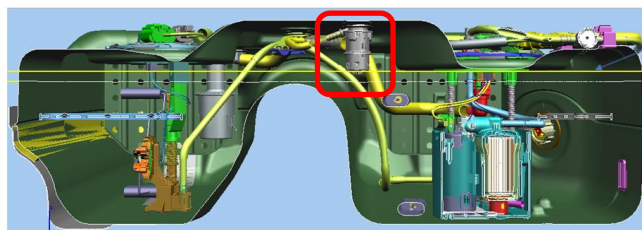
不 具 合 部 品

は、ロールオーバーバルブを示す。
