## 改善箇所説明図

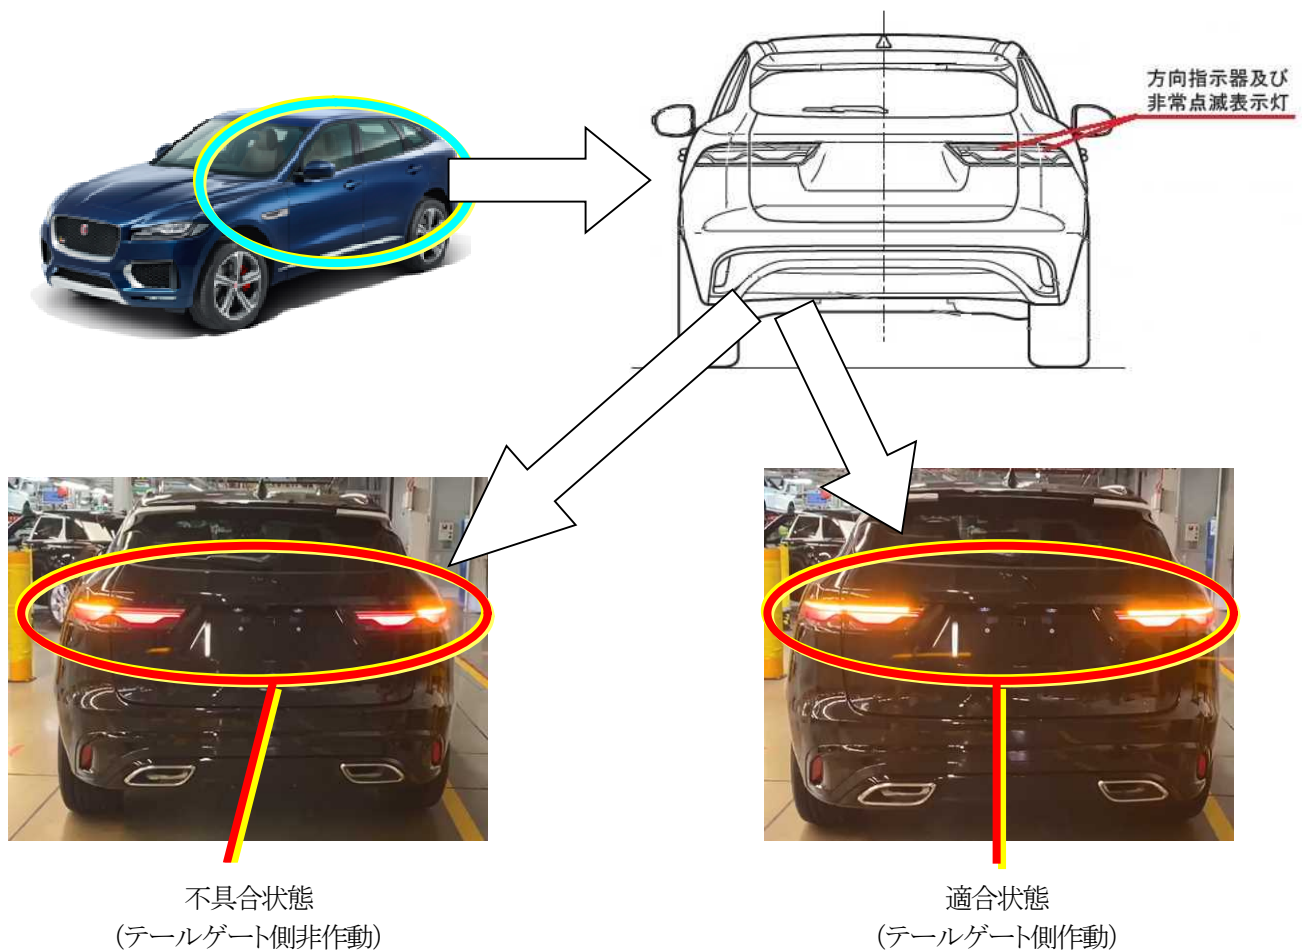
テールゲート側に装着されている後部灯火器モジュールにおいて、仕様の間違ったものが装着されていることがある。そのため、方向指示器並びに非常点滅表示灯が点滅しないおそれがある。

全車両、後部灯火器モジュールを点検し、仕様の異なるものが装着されている場合は良品に交換する。  
識別：非常点滅表示灯の作動により容易に判別できるので、識別表示はしない。
