## 改善箇所説明図

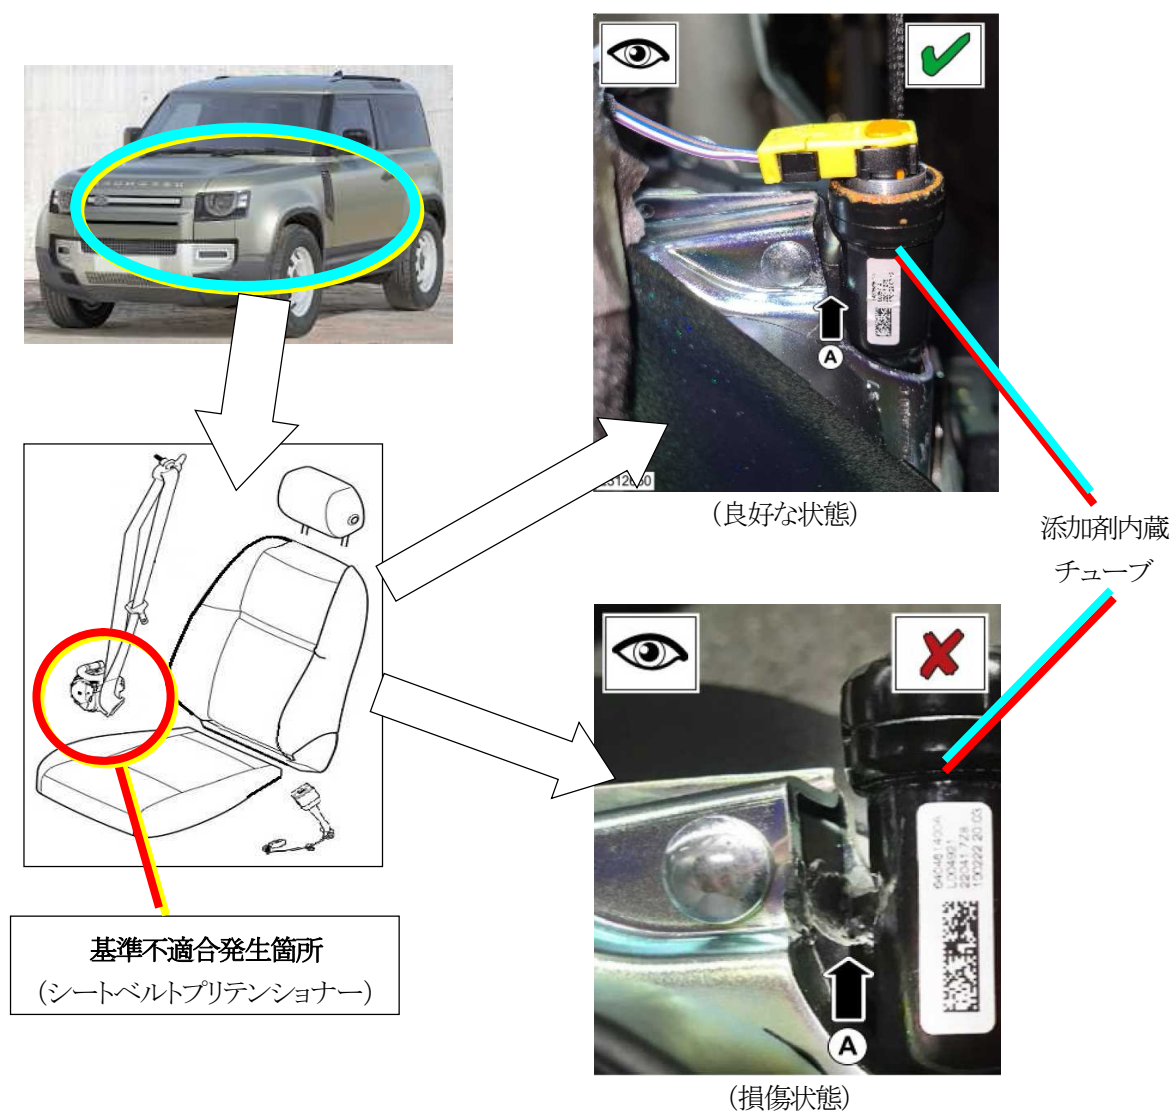
注：  は、装着部品を示す。

運転席及び助手席シートベルトプリテンショナーにおいて、製造管理が不適切なため、点火剤が内蔵されているチューブが損傷しているものがある。そのため、事故による展開時にシートベルトの弛みを巻き取ることができず、乗員が過度の傷害を負うおそれがある。

全車両、運転席及び助手席シートベルトプリテンショナーを点検し、当該チューブが損傷しているものはシートベルトアセンブリを良品に交換する。

識別：助手席ドアのボディ側下部、ドアヒンジボルトに黒ペイントを塗布する。
