## 改善箇所説明図

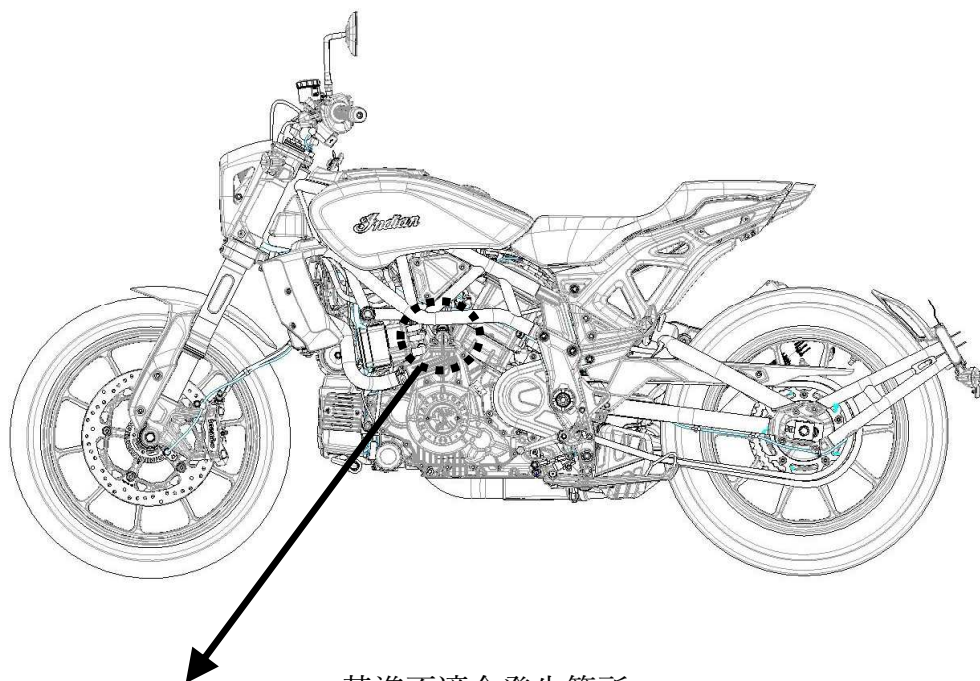
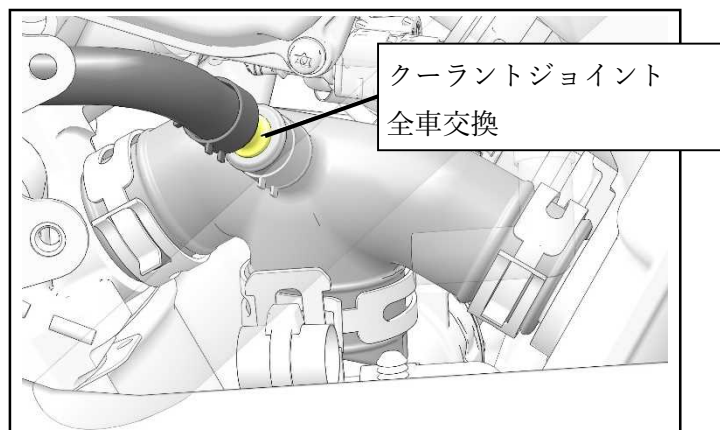
基準不適合発生箇所

注：  は交換部品を示します。

クーラントジョイントにおいて、当該部品の設計、および製造不良により材質の強度が足りておらず、運転中にジョイントが破損することがある。そのため、クーラントが漏れ出すおそれがある。また、最悪の場合、漏れたクーラントが乗員にかかり火傷をするおそれや、クーラントがリヤタイヤにかかり転倒するおそれがある。

全車両、クーラントジョイントを対策品に交換し、新しいクーラントに入れ替える。
