## 改善箇所説明図

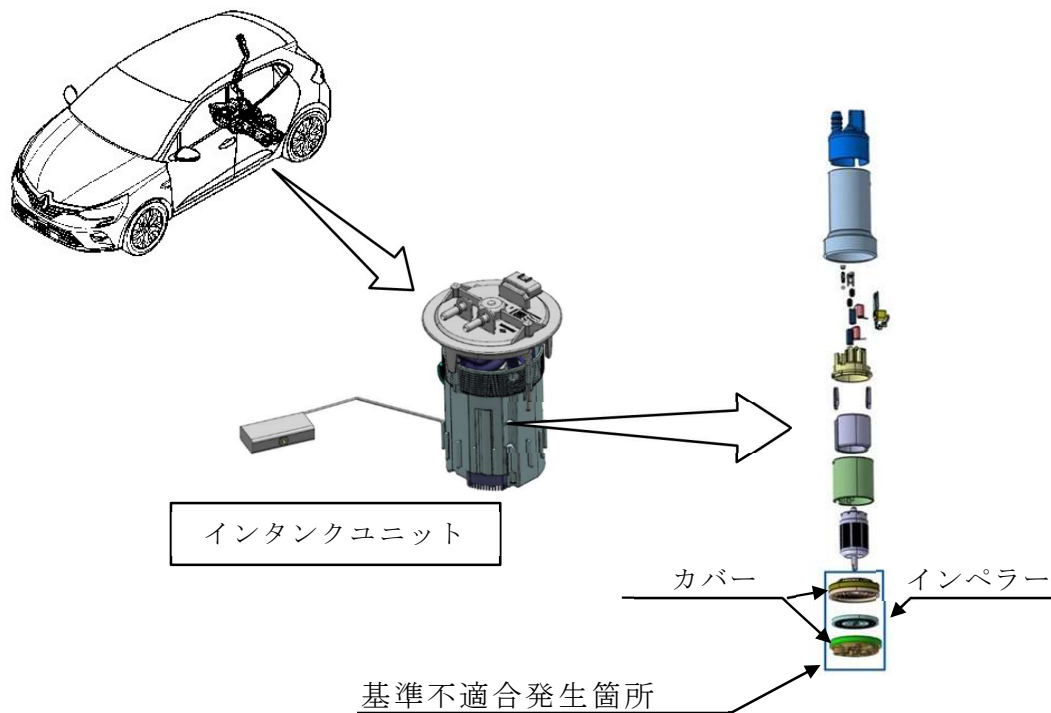
注意：  は改善箇所を示す。

燃料ポンプのインタンクユニットにおいて、樹脂製インペラーとカバーのクリアランス設計値が不適切なため、燃料温度上昇等によって変形した樹脂製インペラーがカバーと接触することがある。そのため燃料ポンプモーターが作動不良となり、最悪の場合、走行中エンストに至るおそれがある。

全車両、インタンクユニットを対策品と交換する。
