## 改善箇所説明図

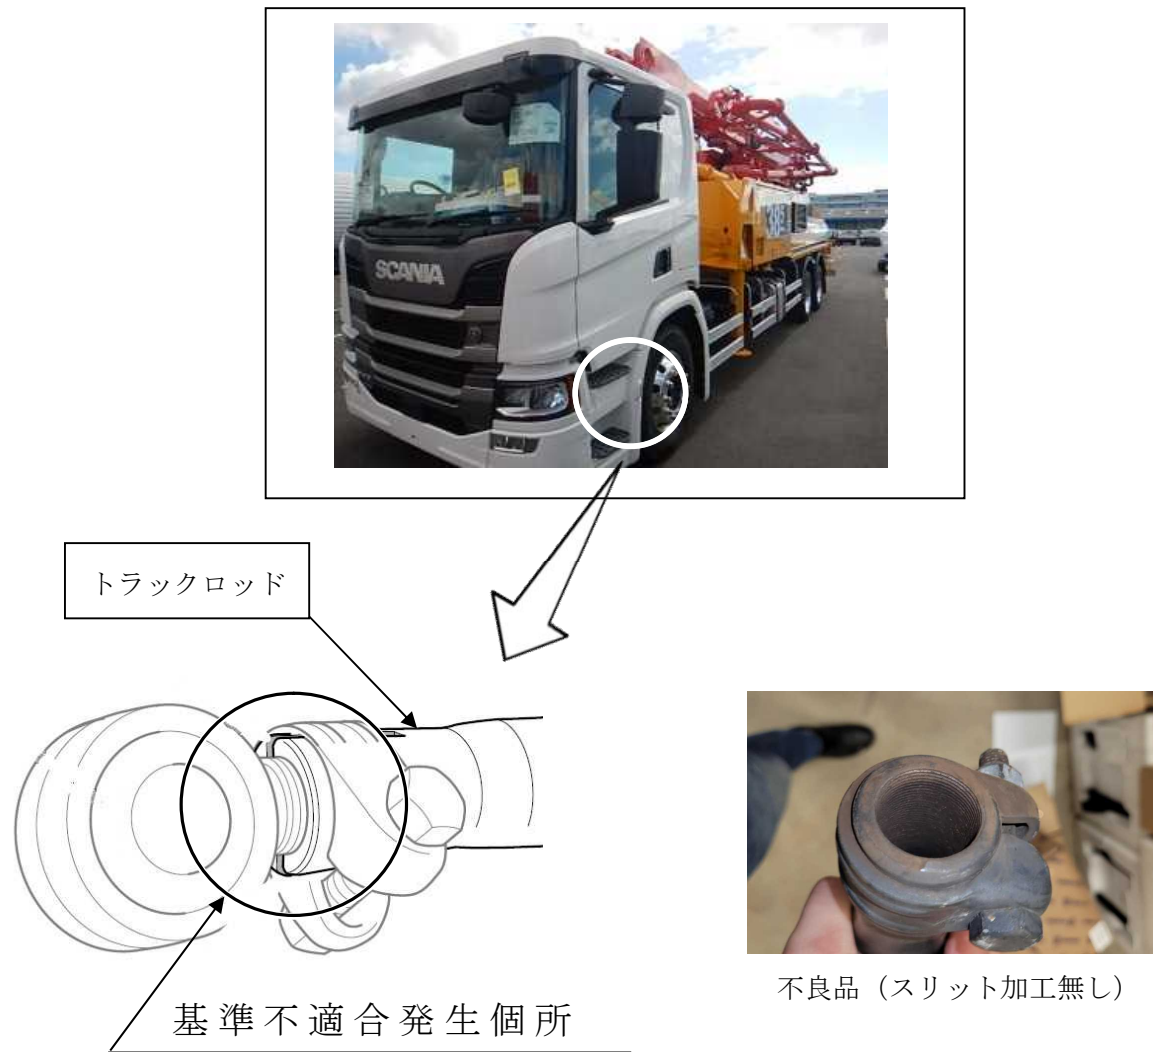
フロントアクスルにあるトラックロッドの製造工程が不適切なため、トラックロッド先端にスリット加工が無いものがある。このためトラックロッド先端をクランプで締め付けてもボールジョイントとの固定が十分でないことがあり、最悪の場合、車両停止時または低速走行時のステアリング操舵により当該部位に大きな負荷がかかる場面において、トラックロッドがボールジョイントより外れ操舵できなくなるおそれがある。

注   は、スリットを確認し交換する部品を示す。

識別：スリットの有無で判別

全車両、トラックロッド両端のスリットの有無を点検し、不良品が取り付けられていた場合は良品のトラックロッドに交換する。
