# 改善箇所説明図

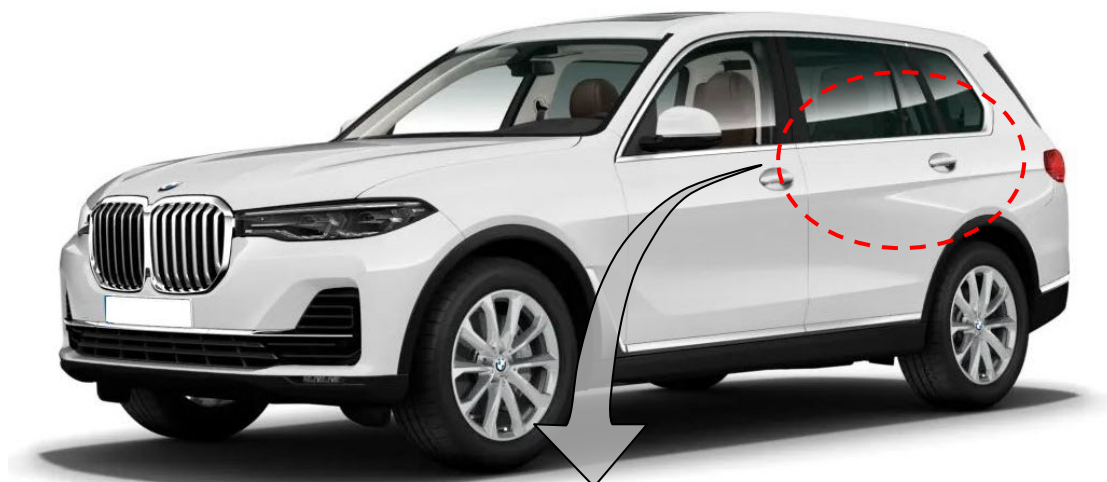
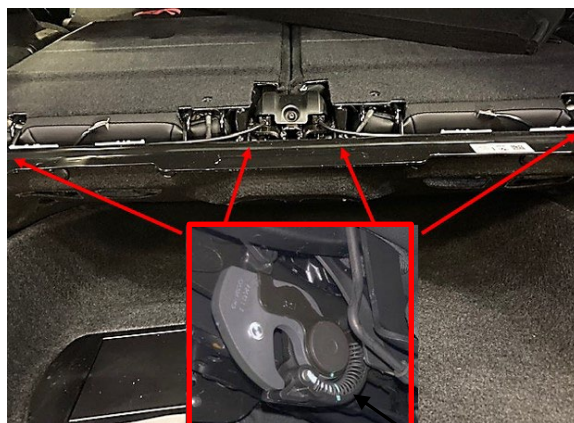
基準不適合発生箇所

プレッシャー スプリング

注)   は、欠損している場合に取り付ける部品を示す。

製造時の不具合により、3 列目シートの電動式折り畳み機能に必要なプレッシャー スプリングが正しく取り付けられていない、または完全に欠落している可能性がある。そのため、シートのバックレストが完全にロックされず、事故が生じた場合や、急ブレーキを掛けた際にラゲッジルーム内の荷物が滑り、乗員が負傷するおそれがある。

全車両、3 列目シートのバックレストのプレッシャー スプリングを点検し、正しく取り付けられていない場合は修正し、欠損している場合はプレッシャースプリングを取り付ける。
