## 改善箇所説明図

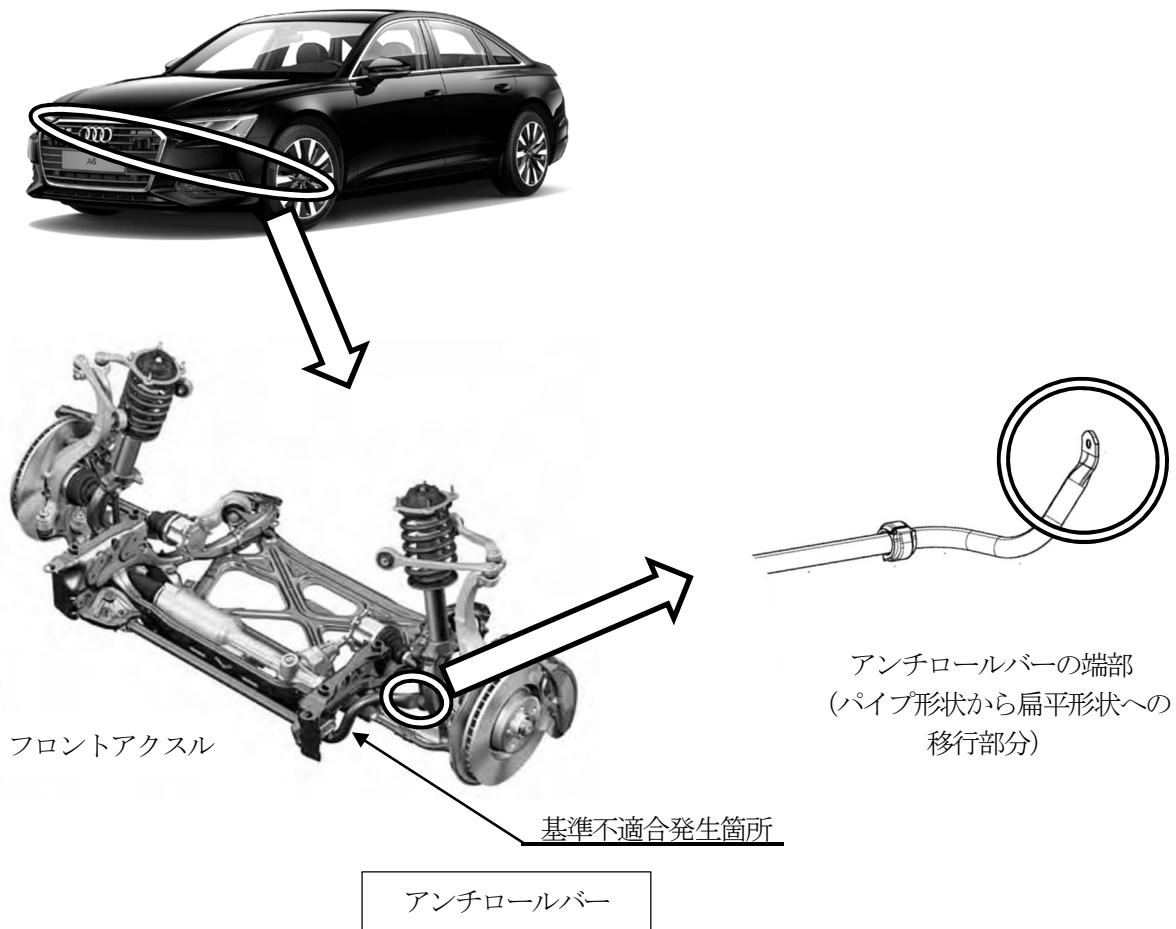
注：  は、交換する部品を示す。

アンチロールバーにおいて、端部の加工工程が不適切だったため、端部に微小なひび割れが発生し、素材が損耗するものがある。車両の使用により損耗が増加し、アンチロールバーがパイプ形状から扁平形状へ移行する端部部分で破断し、異音が発生するおそれがある。

全車両、当該アンチロールバーを対策品と交換する。

識別：「40R6」と記入したキャンペーンステッカーを車両に貼付する。
