## 改善箇所説明図

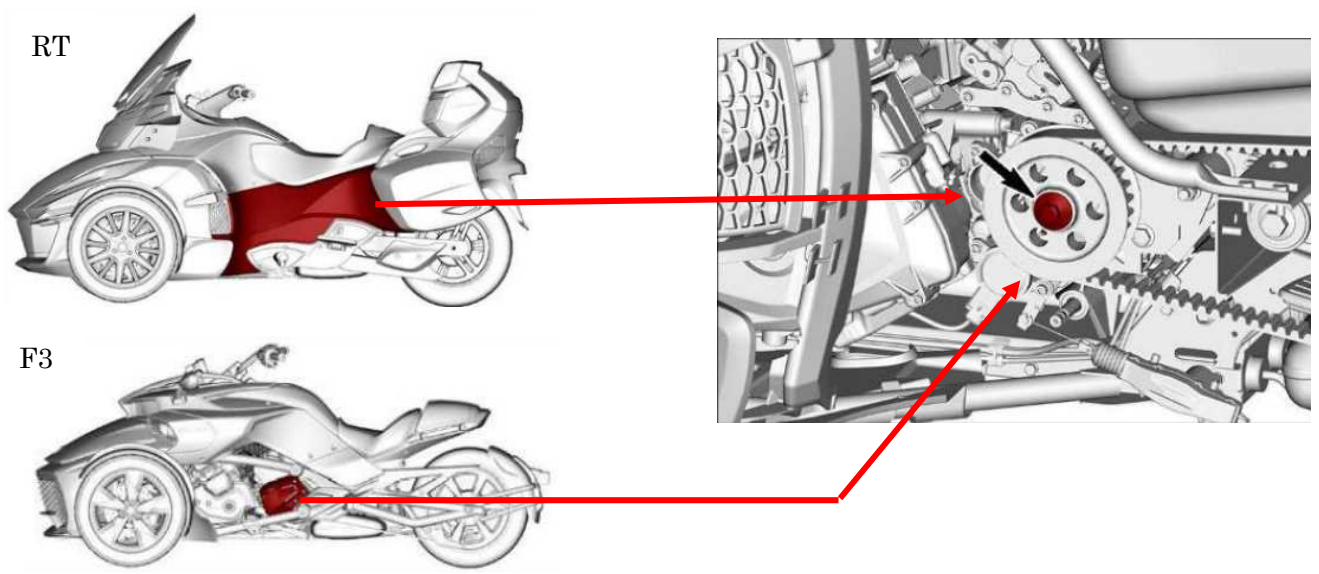
不具合発生箇所

フロントスプロケットの製造工程に不備があり、スプロケットと出力軸の当たり面が小さくなっているものがある。そのため、早期に摩耗し、そのまま使用を続けると、車両の動力を伝達できなくなり、走行不能となるおそれがある。

フロントスプロケットとスプロケットスクリューを改善品に交換し、ワッシャーを追加する。
