## 改善箇所説明図

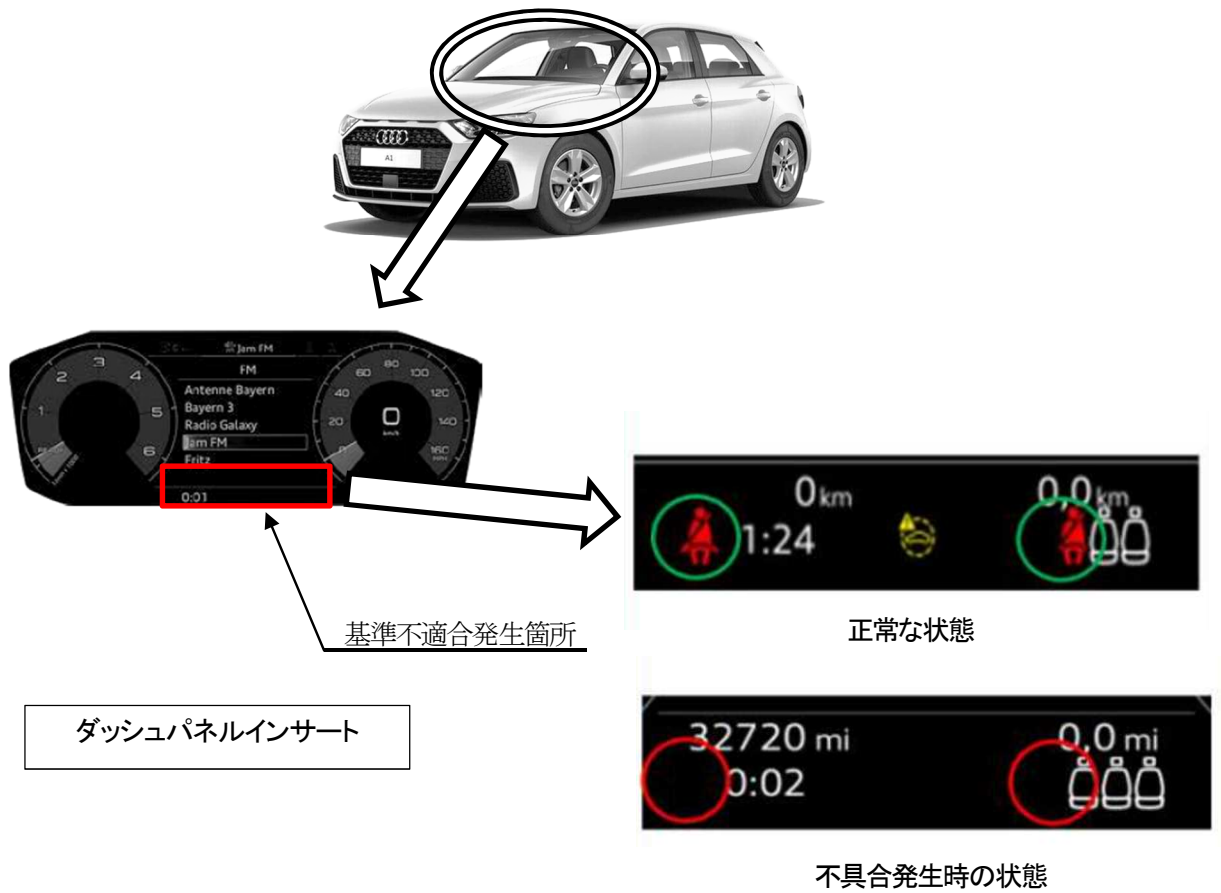
注：  は、プログラムを更新する部品を示す。

ダッシュパネルインサートにおいて、コントロールユニットのプログラムが不適切なため、ある一定の条件下において、助手席および後部座席のシートベルト非着用の警告表示および警告音が作動しないおそれがある。

全車両、ダッシュパネルインサートのコントロールユニットのプログラムを対策プログラムに書き換える。

識別：「90U8」と記入したキャンペーンステッカーを車両に貼付する。
