## 改善箇所説明図

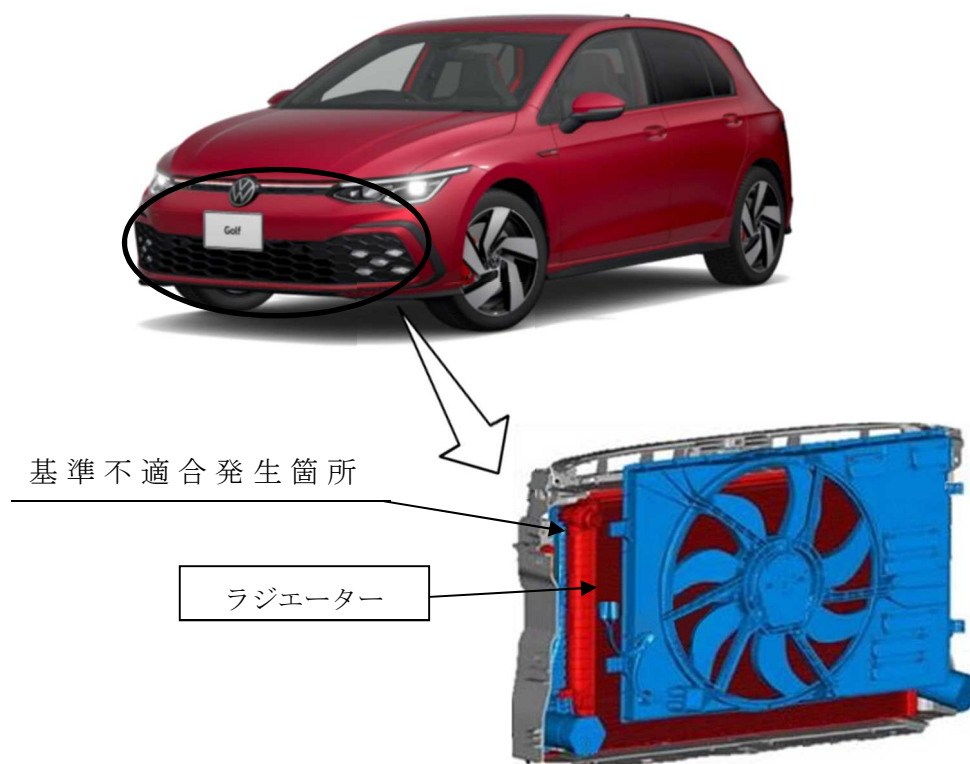
注： ☐ は点検する部品を示す。

冷却装置のラジエーターにおいて、生産工場での組付作業が不適切なため、正しく固定されていないものがある。そのため、正規位置から後方に傾くことにより、冷却ホースがVベルトと接触し、損傷するものがある。最悪の場合、冷却水が漏れ警告灯が点灯し、そのまま使用を続けると走行不能になるおそれがある。

全車両、ラジエーターの組付状態を点検し、正しく固定されていないものは修正する。また、冷却ホースとVベルトを点検し、損傷が認められた場合は交換する。
