## 改善箇所説明図

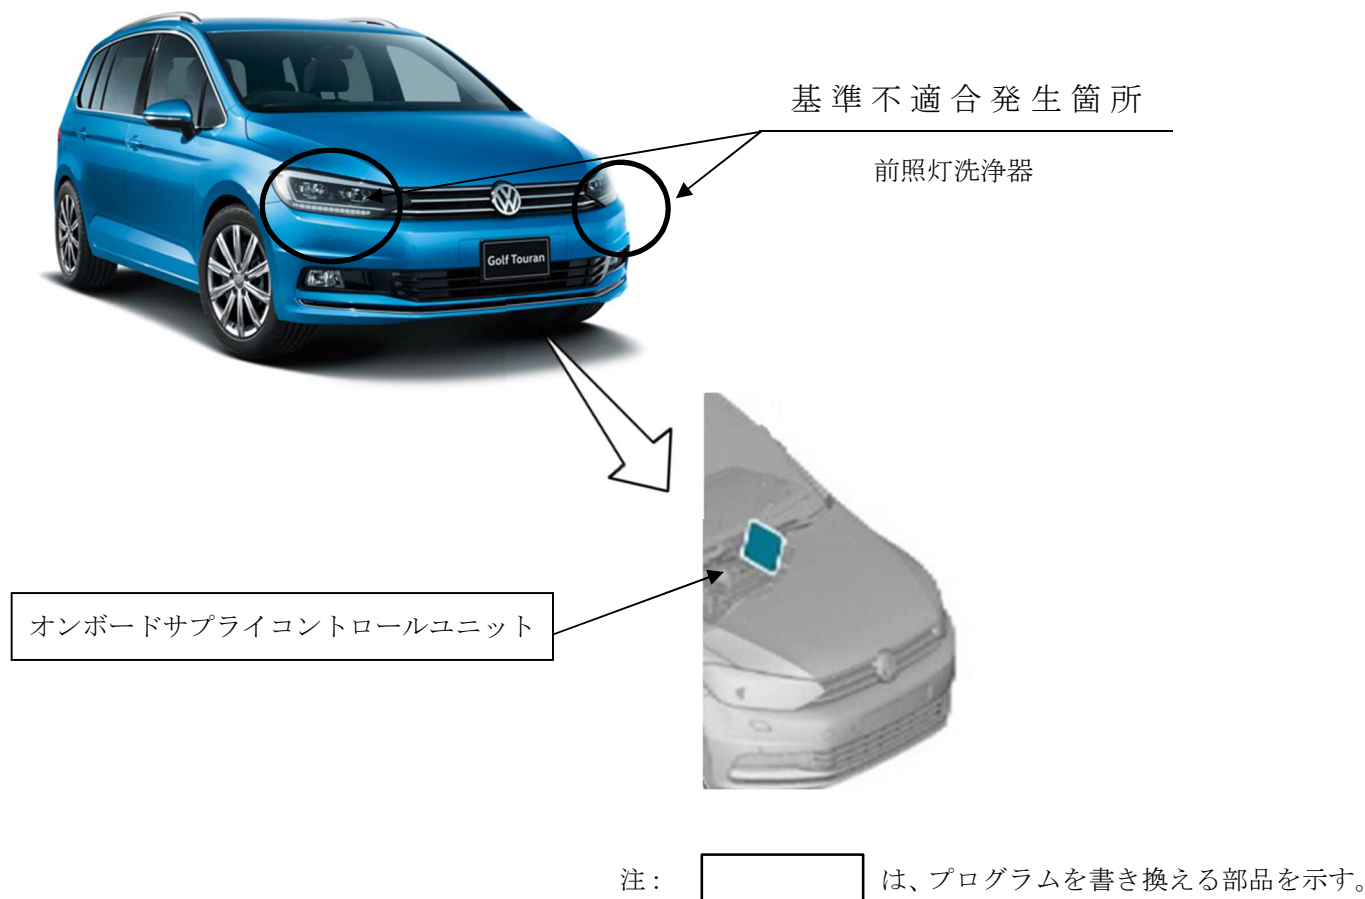
前照灯洗浄器において、オンボードサプライコントロールユニットのプログラムが不適切なため、洗浄効率の技術基準に満たないものがある。

全車両、オンボードサプライコントロールユニットのプログラムを対策プログラムに書き換える。

識別：キャンペーンステッカーに「外-3510、日付（西暦・月・日の順）、ワークショップスタンプ」を記入し、スペアタイヤ収納部左側面に貼りつける。
