## 改善箇所説明図

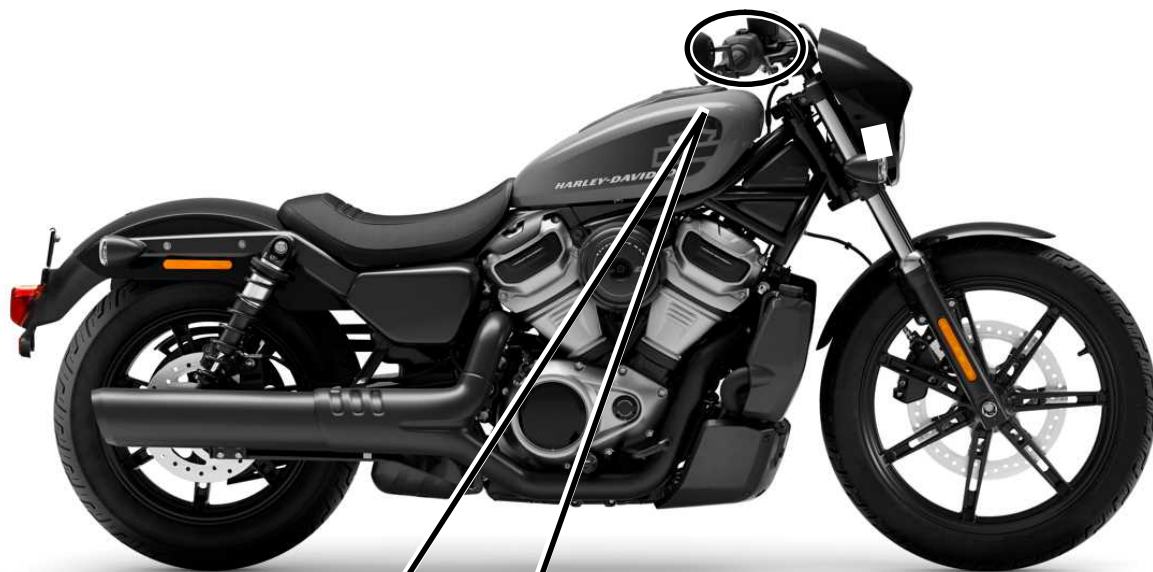
不具合箇所：ハンドルバー

車両のハンドルバーにおいて、溶接加工が不適切なため、十分な強度が保てていないものがある。そのため、走行中にハンドルバーの溶接部分からひびが入り、最悪の場合、グリップの部分が外れて走行中にバランスが取れなくなり、転倒するおそれがある。

全車両、ハンドルバーを良品に交換する。
