## 改善箇所説明図

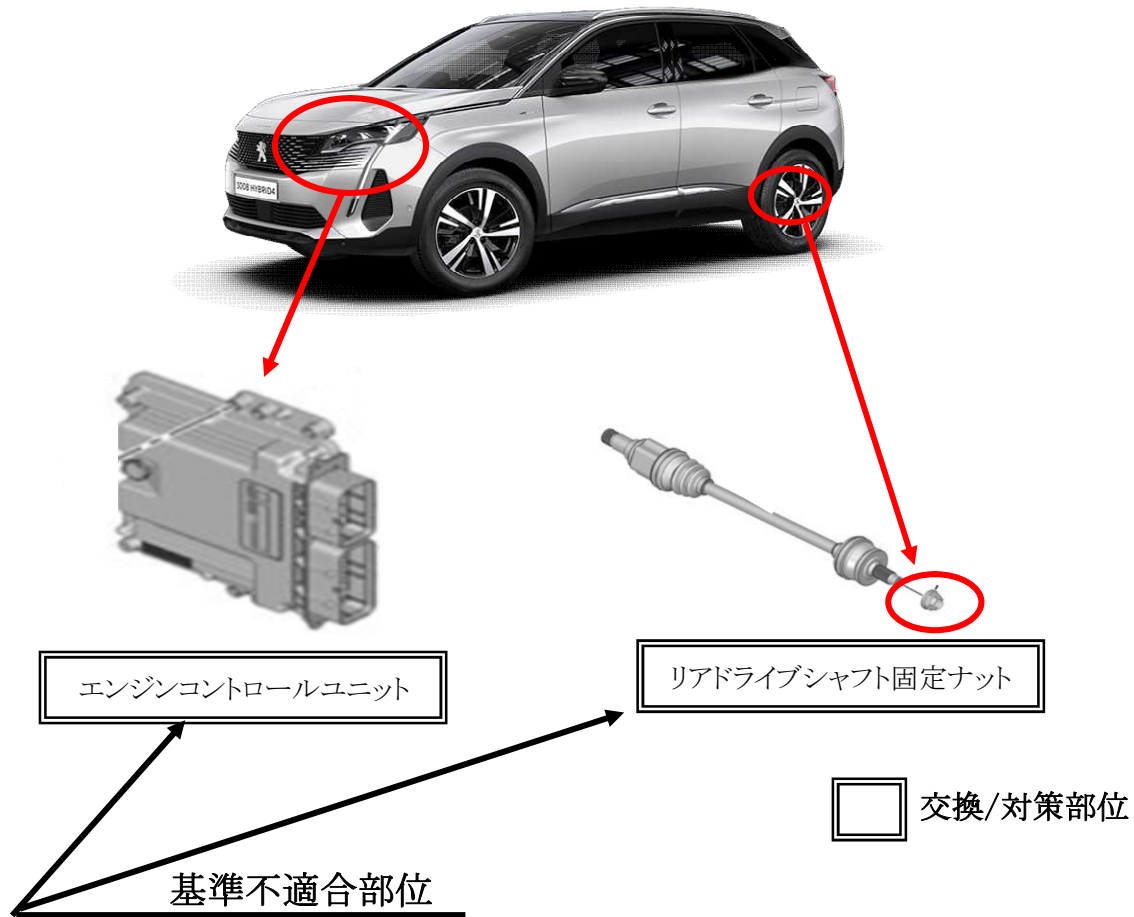
エンジンコントロールユニットのソフトウェア及びリアドライブシャフト固定ナットの締付トルクが不適切なため、特定の走行条件下で開発時の想定を上回るねじり応力がリアドライブシャフトに発生し、リアドライブシャフトが破断するおそれがある。このため、異音の発生とともに警告灯が点灯するおそれがある。

- ① エンジンコントロールユニットのソフトウェアを対策プログラムに書き換える。
- ② リアドライブシャフト固定ナットを新品に交換し、規定トルク値で締め付ける。

識別：車台番号打刻の上段左側に白色のペイントを塗る。
