## 改善箇所説明図

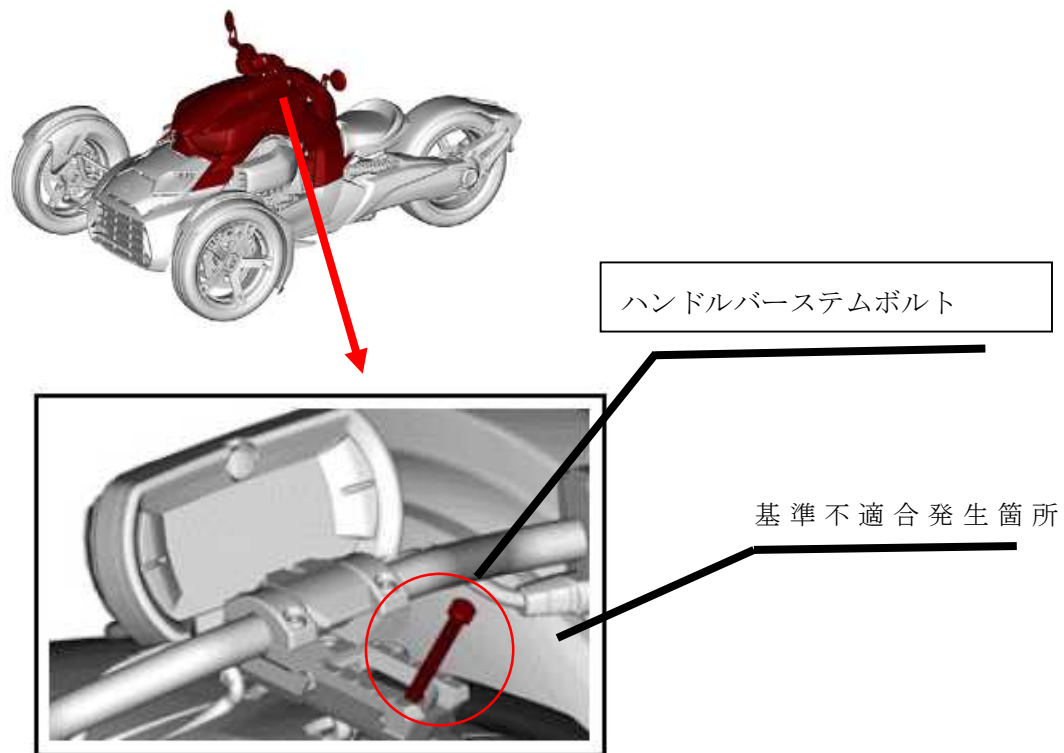
注：□ は、交換部品および追加部品を示す。

ハンドルステムを締め付けているボルト長さの選定が不適切なため、締め付ける工程でボルトが損傷しているものがある。そのため、使用過程による振動等により、ボルトが折損し、ステアリングの制御を失ってしまい、最悪の場合、衝突するおそれがある。

全車両、ステアリングコラムのネジ山を清掃し、新しいハンドルバーステムボルトを取り付ける。

識別：改善済車両には前フレーム左側に赤色のシールを貼付
