# 改善箇所説明図

通称名:アルピーヌ A110

通称名:メガーヌ R.S.

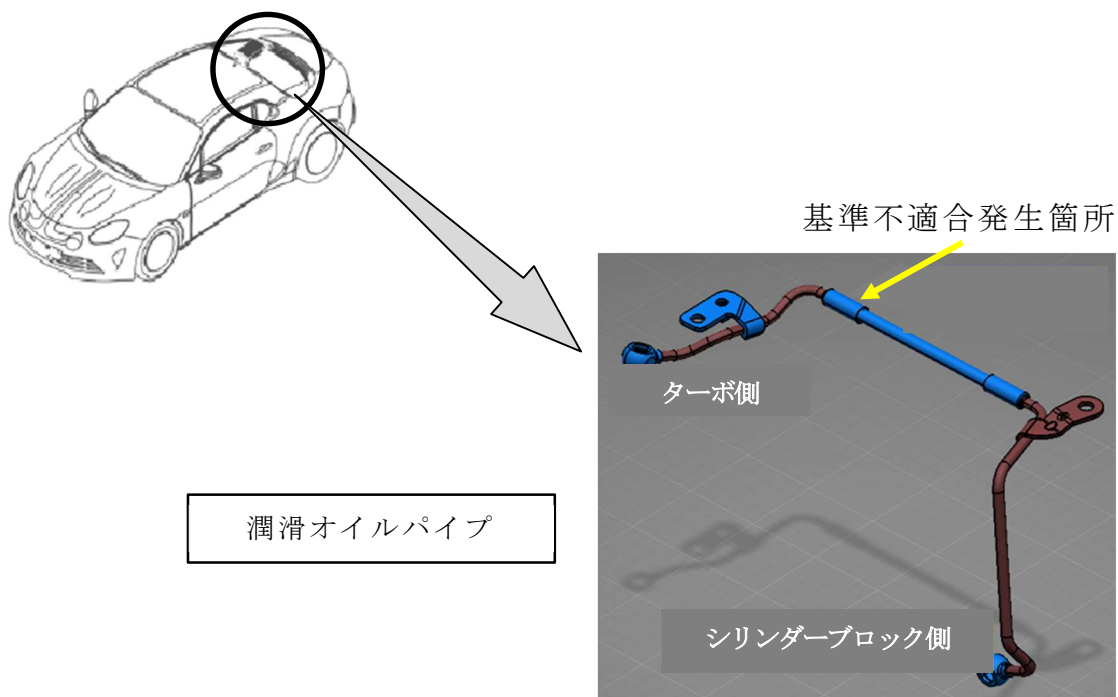
ターボチャージャーの潤滑オイルパイプに亀裂が生じてオイル漏れが発生し、車内でのオイル臭や警告灯が点灯することがある。また最悪の場合、発煙に至るおそれがある。

全車両、ターボチャージャーの潤滑オイルパイプを対策品に交換する。

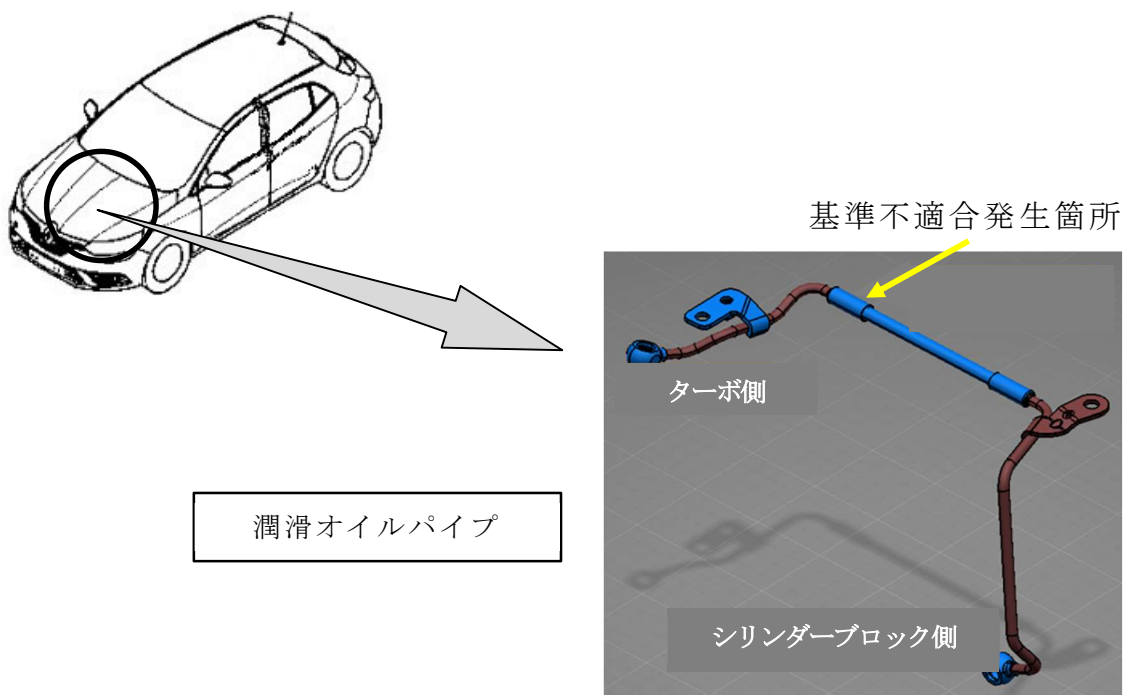
ターボチャージャーの潤滑オイルパイプに亀裂が生じてオイル漏れが発生し、車内でのオイル臭や警告灯が点灯することがある。また最悪の場合、発煙に至るおそれがある。

全車両、ターボチャージャーの潤滑オイルパイプを対策品に交換する。
