## 改善箇所説明図

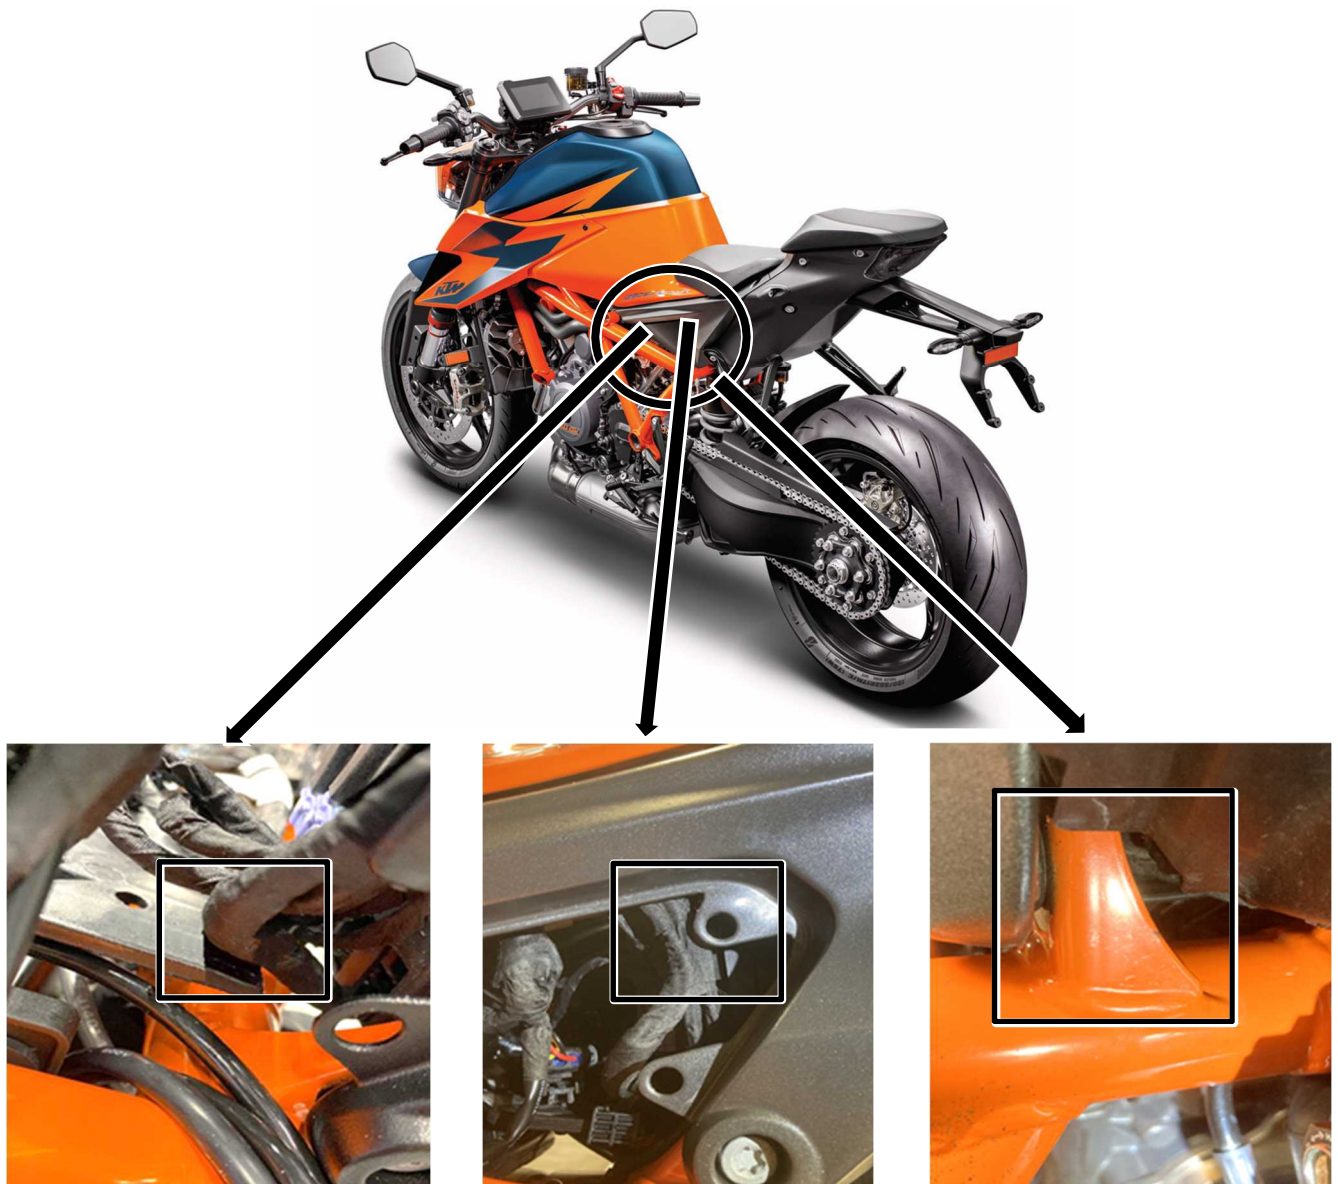
は改善箇所を示す。

メインワイヤーハーネスにおいて、配索が不適切だったため、走行振動によりフレームなどの車両構成部品と接触することがある。このため、当該ハーネスの被膜が破れ、ハーネス内の配線が短絡し、最悪の場合走行中にエンジンが停止し再始動できなくなる、または火災に至るおそれがある。

全車両、メインワイヤーハーネスの接触部 3 箇所にハーネスを保護する為の対策部品を取り付ける。なお、メインワイヤーハーネスの損傷状況を点検し、必要に応じて修正を行う。

識別：改善実施済車には、車台番号近傍に外-3521 のステッカーを貼付する。
