## 改善箇所説明図

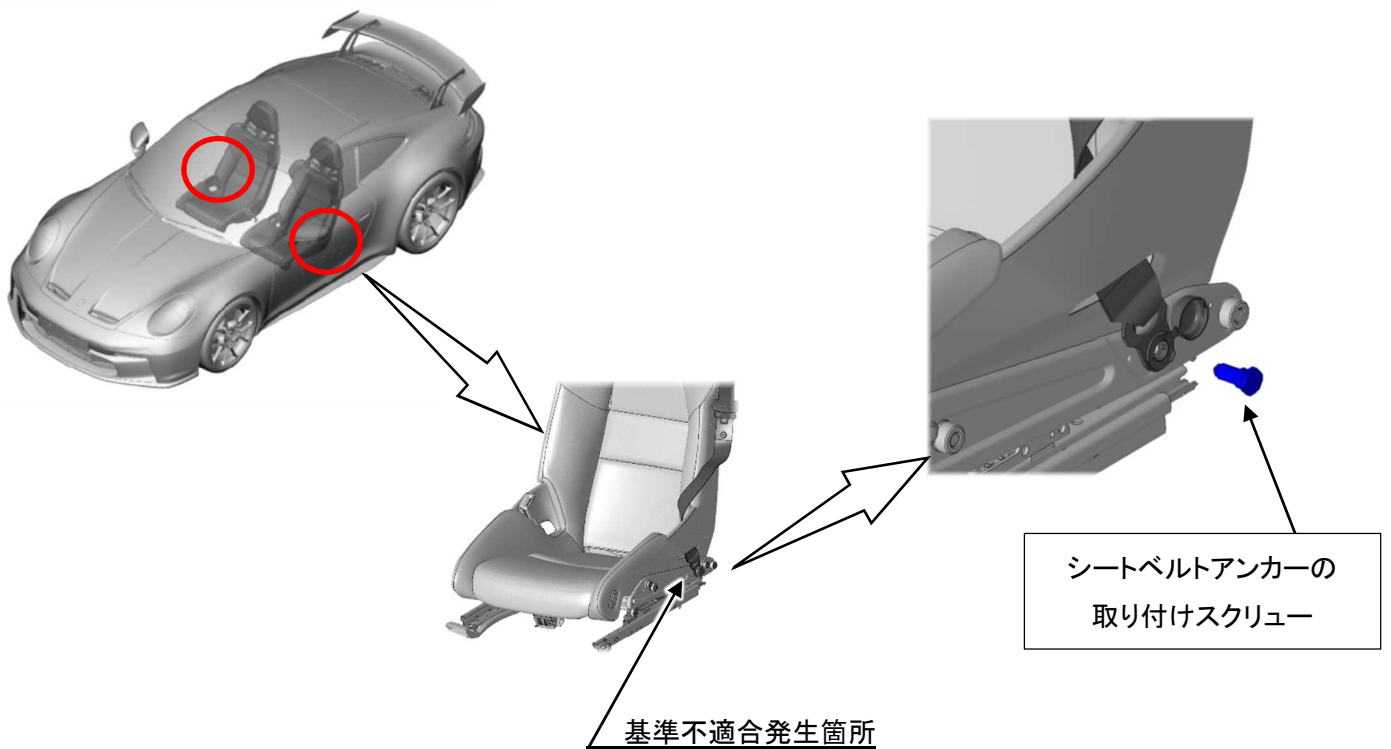
注： □内は点検する部品を示す

運転席と助手席シートベルトにおいて、シートベルトアンカーの取り付けスクリューの締め付けトルクが不適切なため、最悪の場合、シートベルトが外れ乗員を拘束できなくなるおそれがある。

全車両、シートベルトアンカーの取り付けスクリューのネジ山を点検し、スクリューの交換を行う。点検の結果、ネジ山に損傷があるものはシートフレームを交換する。

識別： 改善済車両には車台番号打刻 1 桁目の下に黄色ペイントを塗布する。
