## 改善箇所説明図

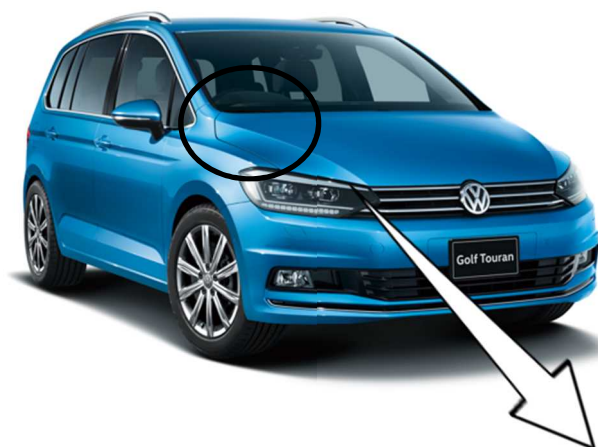
ステアリングコラムスイッチ

基準不適合発生箇所

ステアリングコラムスイッチにおいて、コントロールユニットのプログラムが不適切なため、エンジン冷間始動時などのバッテリー充電量が低い際にシステム電圧が6V未満に低下すると、システムに電氣的故障が入力する場合がある。そのため、次のイグニッションスイッチの操作まで警音器が作動しなくなるおそれがある。

全車両、ステアリングコラムスイッチを対策品に交換する。
