## 改善箇所説明図

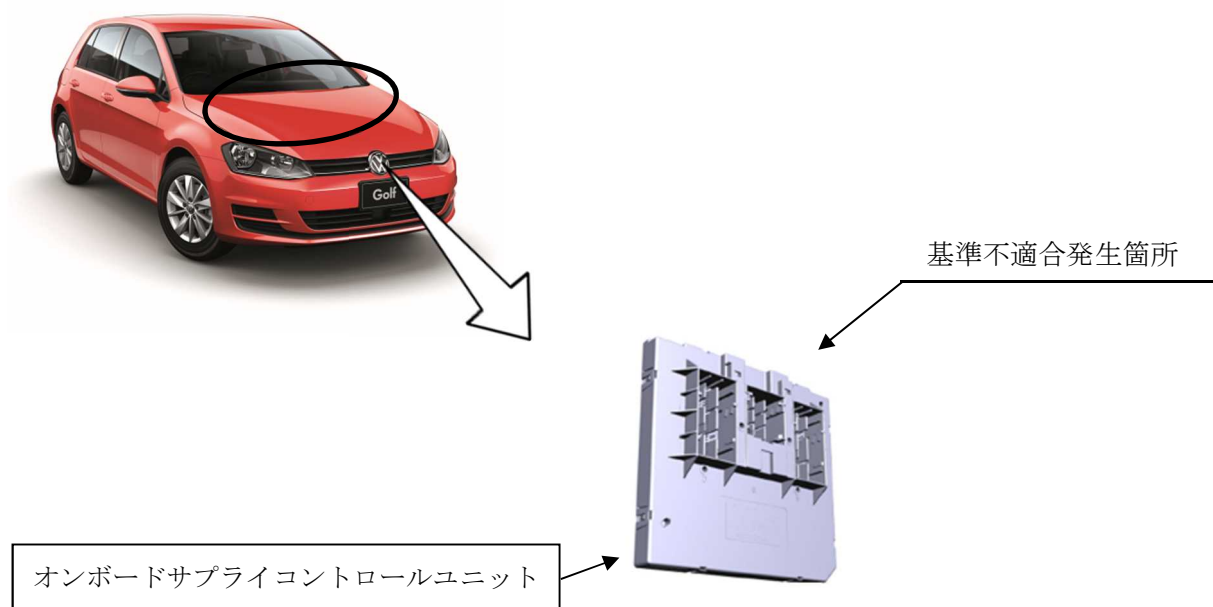
は、プログラムを書き換える部品を示す。

窓ふき器において、コントロールユニットのプログラムが不適切なため、ある一定の条件下において、次のイグニッションスイッチの操作までフロントワイパーが作動しなくなるおそれがある。

全車両、オンボードサプライコントロールユニットのプログラムを対策プログラムに書き換える。

識別：キャンペーンステッカーに「外-3526、日付（西暦・月・日の順）、ワークショップスタンプ」を記入し、スペアタイヤ収納部左側面に貼りつける。
