## 改善箇所説明図

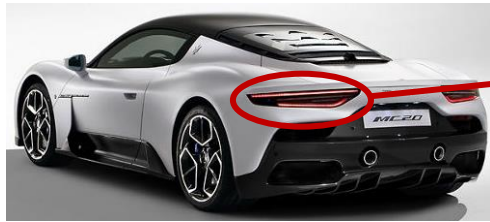
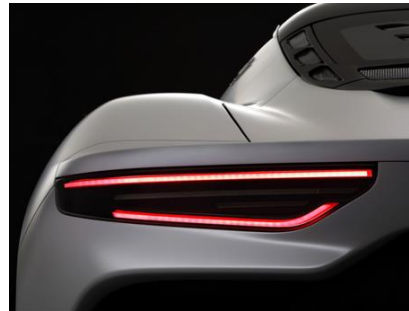
尾灯

尾灯制御回路用プリント基板において、半導体供給不足のため、メーカー指定と異なる金属酸化膜半導体電界効果トランジスタ（MOSFET）をサプライヤーにて組み付けた製造ロットがあった。このため、バッテリー電圧が最大値（16V）となる付近で尾灯への電流供給が不安定になることがあり、最悪の場合、尾灯が小刻みに明滅するおそれがある。

全車両、尾灯に貼付されている製造ラベルの記載情報を確認し、製造年月日・時刻がすべて対象リストと合致するものについて、尾灯を正規品と交換する。
