# 改善箇所説明図

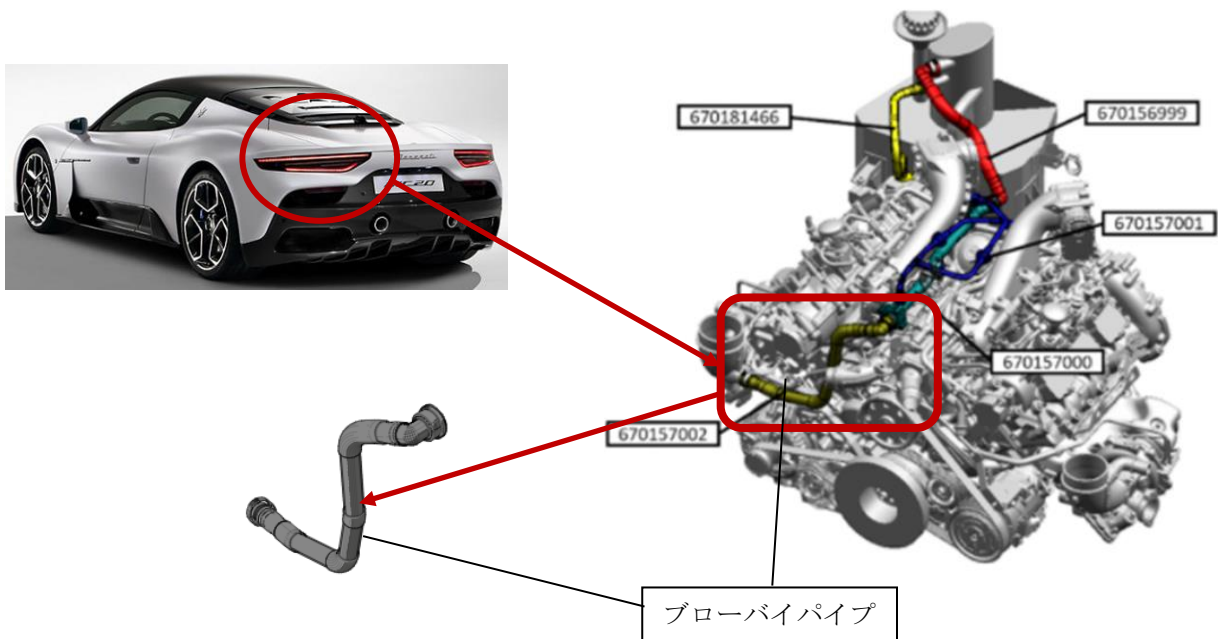
原動機のブローバイガス還元装置において、車両生産工場での組み付けの際、オイルセパレーターから吸気ダクトに至るブローバイパイプが取り付けられていないことがある。このため、ごく稀に開口部から微細な異物が吸気内に混入し、最悪の場合、ターボインペラーが損傷するおそれがある。またオイルセパレーターを通過した微量のオイルペーパーによりエンジンルーム内が汚れることがある。

本国メーカー調査の結果、納車前点検車両で報告のあった1台以外に当該不具合は無いと推定されるが、万全を期すため、全車両、目視点検によりブリーザーパイプの有無を確認する。万が一、欠品の場合はエンジンオイルとフィルターを交換し、ブリーザーパイプを取り付ける。
