## 改善箇所説明図

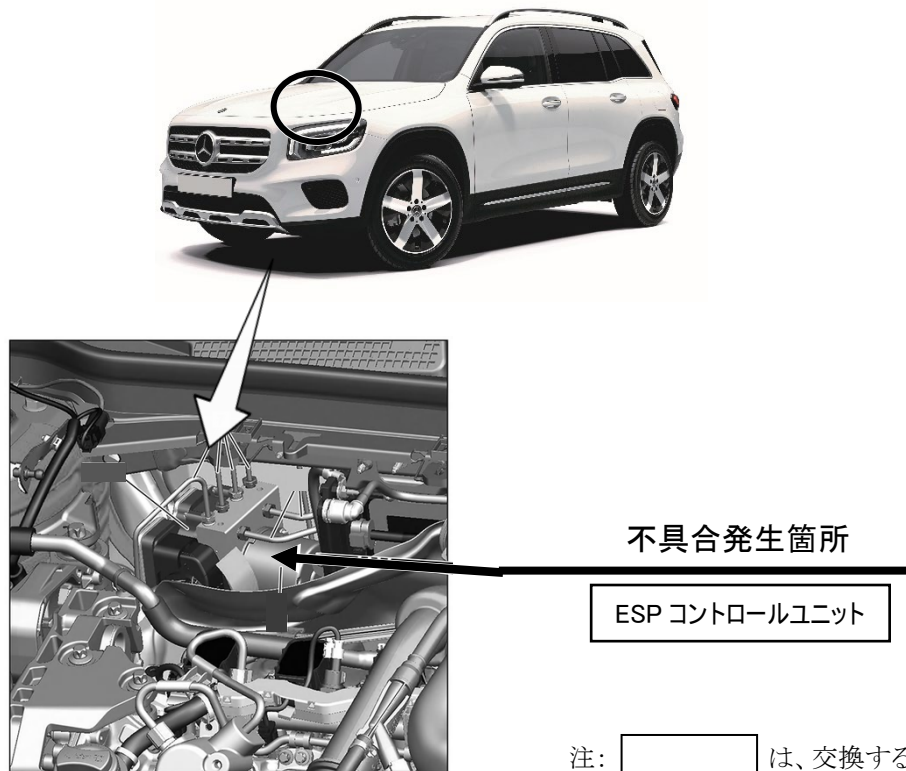
ESP コントロールユニット(横滑り防止装置)において、車両組立工場内での取り扱いが不適切なため、外装が変形しているものがある。そのため、気密性能が低下することで水分が浸入し、電氣的故障が発生して警告灯の点灯と共に横滑り防止機能や ABS の作動が停止し、最悪の場合、内部で短絡が発生して火災に至るおそれがある。

全車両、ESP コントロールユニットを良品に交換する。

識別：車台番号の付近に黄色の識別ペイントを塗布する
