## 改善箇所説明図

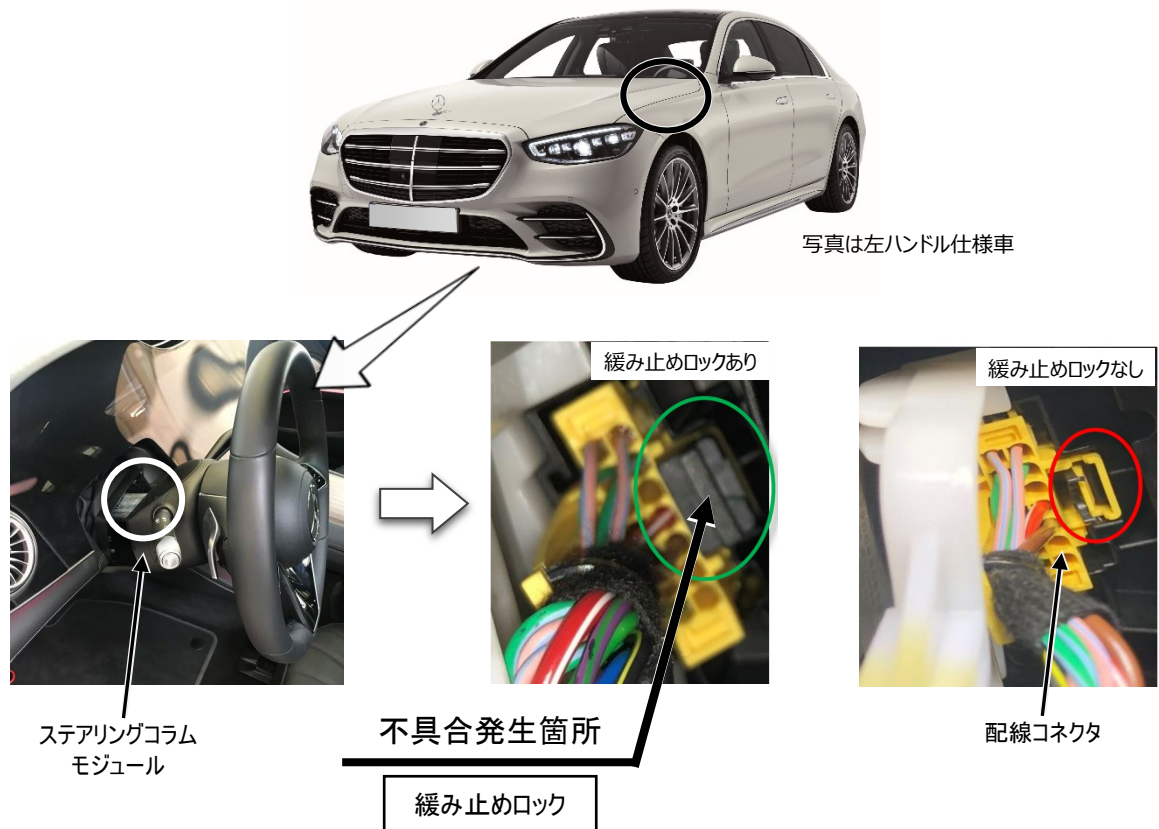
注：  は、点検する部位を示す。

ステアリングコラムモジュールの配線コネクタにおいて、作業指示が不適切なため、緩み止めロックが装着されていないものがある。そのため、使用過程で受ける走行振動により当該コネクタが緩み、電気的な接触不良を起こすことで関連装置の警告灯が点灯すると共に、最悪の場合、ESP(横滑り防止装置)、運転席側エアバッグ、方向指示器、ギアセレクトが作動しなくなるおそれがある。

全車両、配線コネクタを点検し、緩み止めロックが装着されていない場合は、装着する。

識別：車台番号の付近に黄色の識別ペイントを塗布する
