## 改善箇所説明図

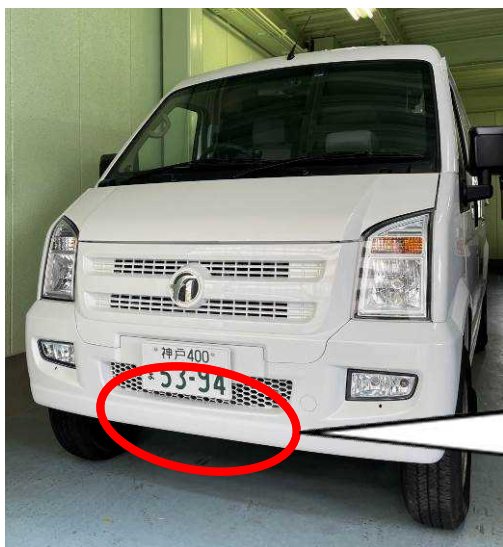
ダストカバー

ステアリングシャフトとステアリングギヤ ASSY 連結部において、使用するダストカバーのゴム材質が不適切なため、そのまま使用すると割れ等の不具合が生じ、かじ取り装置の基準を満足しない恐れがある。また、割れた状態で長期間使用を続けると内部のオイルシールが埃により劣化し、その劣化部からグリスが漏れ出す恐れがある

基準不適合発生箇所

改善の内容：ダストカバーを対策品に交換する。
