## 改善箇所説明図

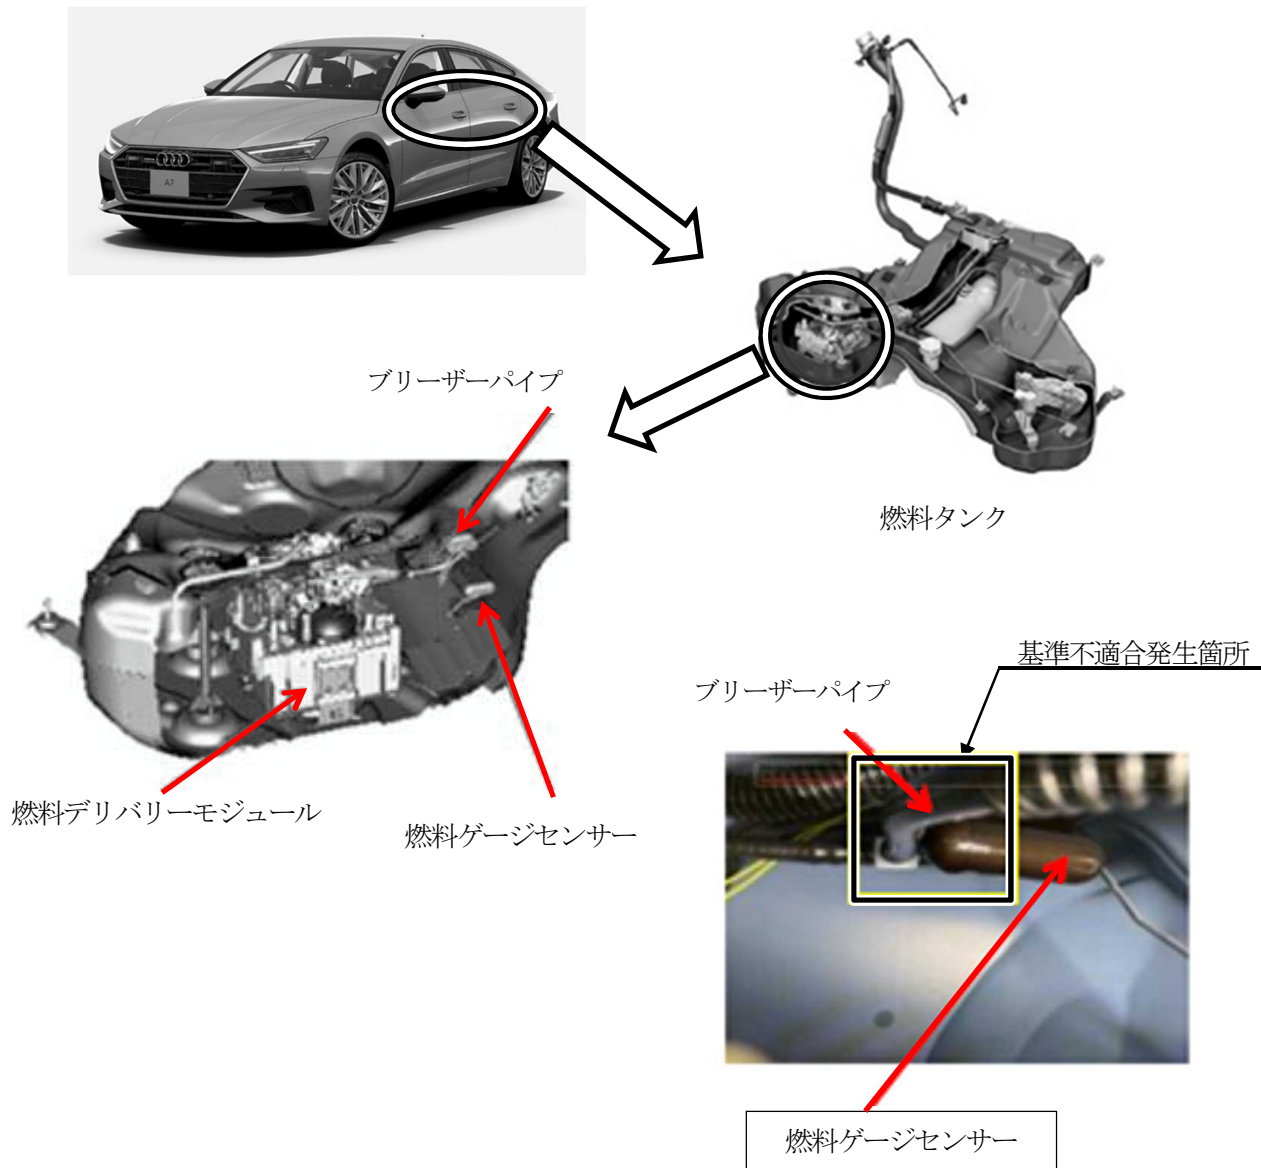
注：   は、交換する部品を示す。

燃料デリバリーモジュールにおいて、燃料ゲージセンサーとブリーザーパイプとの間隔が不適切なため、燃料ゲージセンサーが当該パイプに引っかかることがある。そのため、実際の燃料量と燃料計の指示値が一致せず、燃料が多く表示され、そのままの状態で行き続けると、燃料切れにより走行不能となるおそれがある。

全車両、燃料ゲージセンサーを対策品と交換する。

識別：「20DN」と記入したキャンペーンステッカーを車両に貼付する。
