## 改善箇所説明図

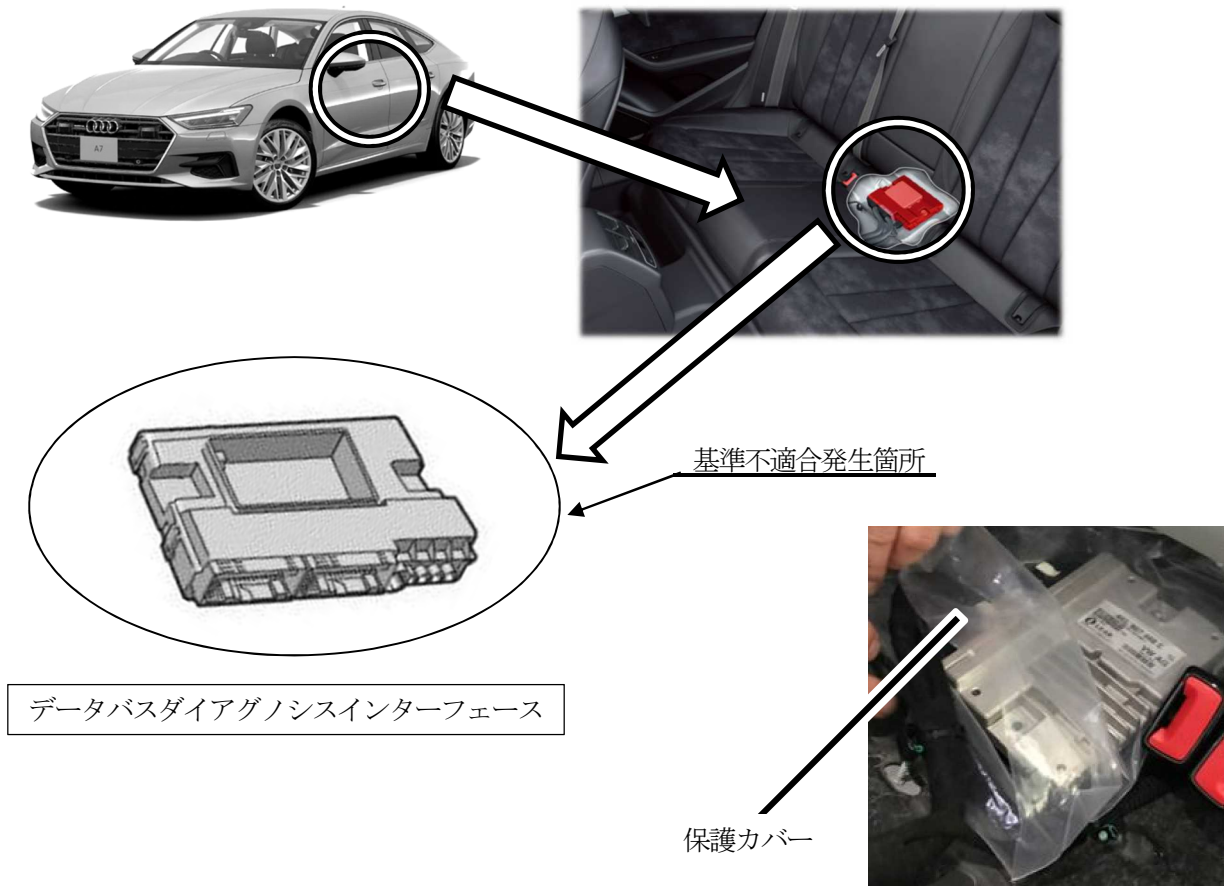
注：  は、保護カバーを取り付ける部品を示す。

リヤシートの下に取り付けられているデータバスダイアグノシスインターフェースにおいて、リヤシートにこぼした液体の水分により、データバスダイアグノシスインターフェース内で短絡が発生することがある。そのため、警告灯が点灯するとともに、エンジンが出力を抑える緊急走行モードに入ったり、パワーステアリングのアシスト力が減少したりするおそれがある。

全車両、データバスダイアグノシスインターフェースに保護カバーを取り付ける。データバスダイアグノシスインターフェースに短絡が認められた場合は交換する。

識別：「90V2」と記入したキャンペーステッカーを車両に貼付する。
