## 改善箇所説明図

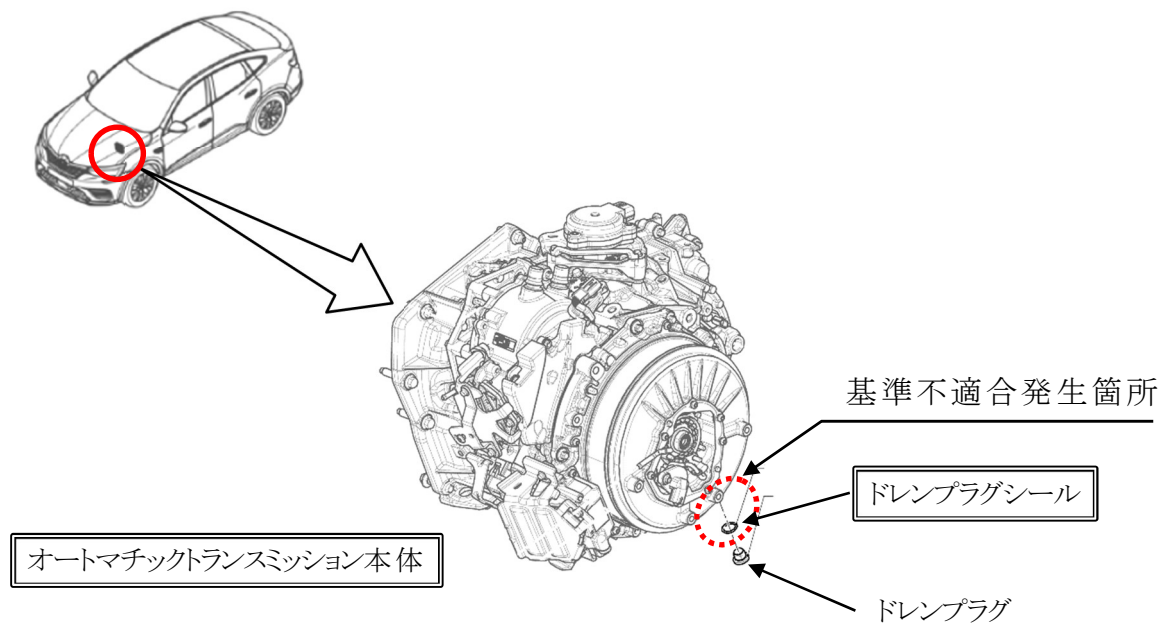
注:   は、交換する部品を示す。

オートマチックトランスミッションにおいて、製造工程が不適切なため、オイルドレンプラグ取り付け部の切削面が粗くなっているものがある。そのため、オートマチックトランスミッション内に浸潤しているオイルが漏れ、そのままの状態で使用を続けると、最悪の場合、走行できなくなるおそれがある。

全車両、オートマチックトランスミッション内残油量を測定し、一定量以上あればドレンプラグシールを対策品に交換する。一定量未満の場合は、オートマチックトランスミッション本体を正規品に交換する。

助手席側ドアロックストライカー下側固定ボルトに白色ペイントを塗布する。
