## 改善箇所説明図

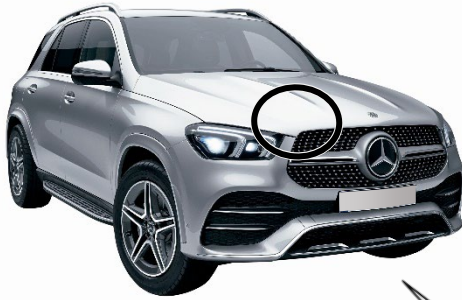
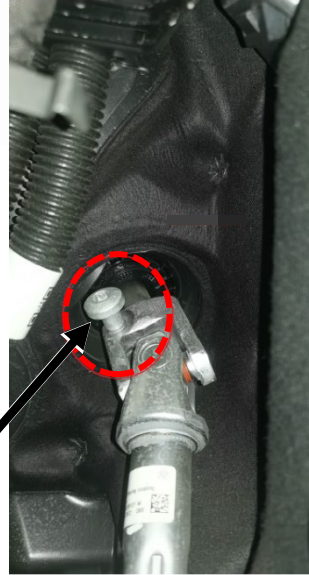
不具合発生箇所

ボルト

ステアリングシャフトにおいて、接続部位のボルト締結作業が不適切なため、締め付けトルクが不足しているものがある。そのため、走行時等の振動で接続が緩み、ハンドルのガタや異音が発生し、そのままの状態で使用が続けると、最悪の場合、接続が外れてかじ取りが出来なくなるおそれがある。

注：   は、新品に交換し、規定トルクで締付ける部位を示す。

全車両、接続部位のボルトを新品に交換し、規定トルクで締付ける。
