## 改善箇所説明図

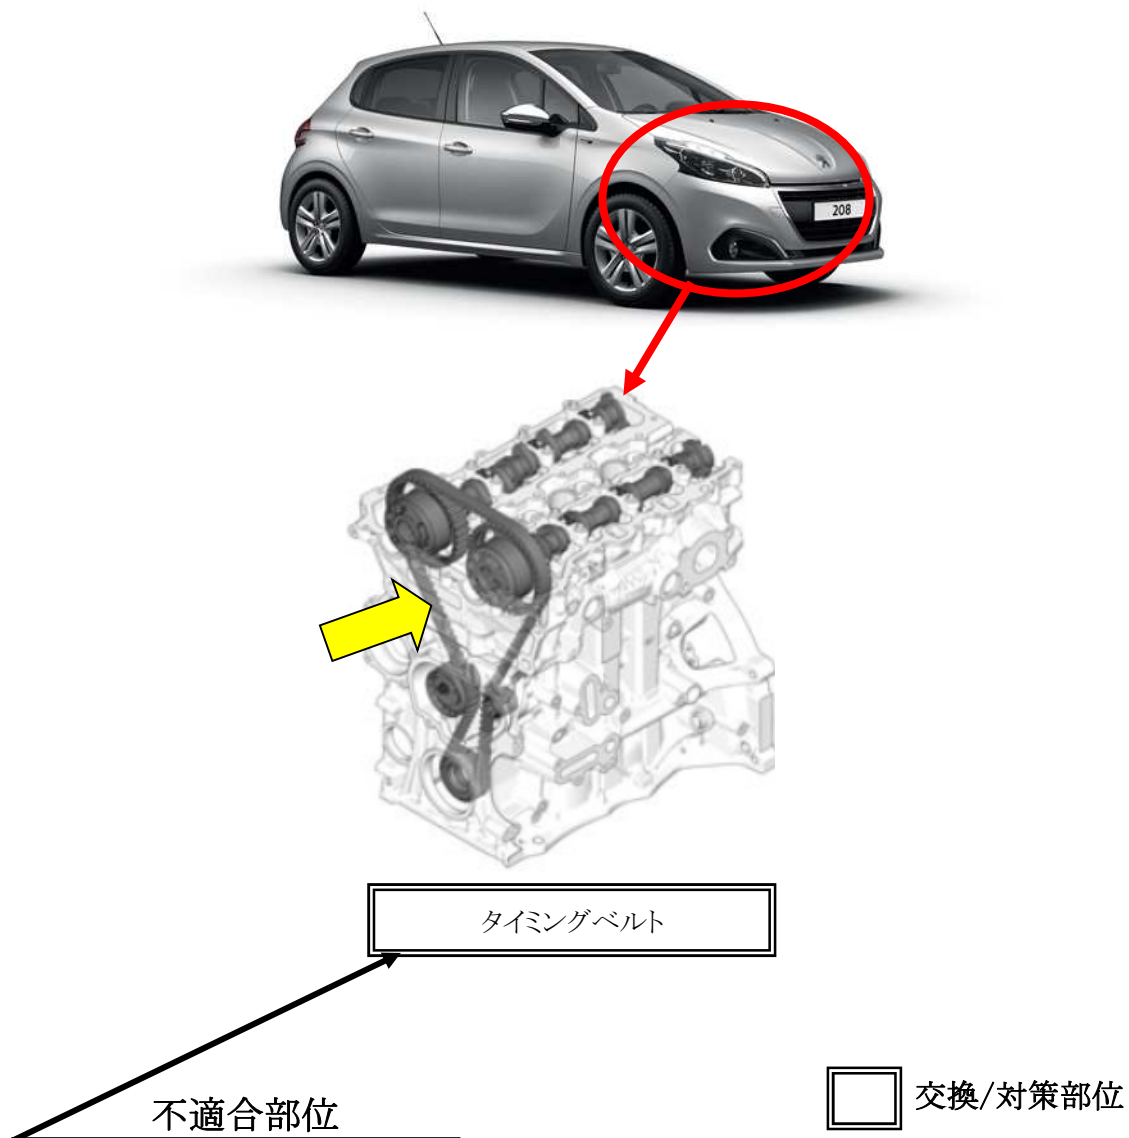
タイミンベルトにおいて、特定の燃料や添加剤の影響によるエンジンオイルの変質のため、エンジンオイルに浸された構造のタイミンベルトの劣化が進行しているものがある。そのため、タイミンベルトの表面が剥離してブレーキバキュームポンプが破損し、ブレーキ倍力装置の機能が低下する。

- ① タイミンベルトを点検し、劣化が確認された場合は、タイミンベルト、バキュームポンプ、オイルフィルターを新品に交換する。
- ② エンジン ECU のソフトウェアを対策プログラムに更新し、倍力装置の機能低下に関する警告機能を追加する。
