# 改善箇所説明図

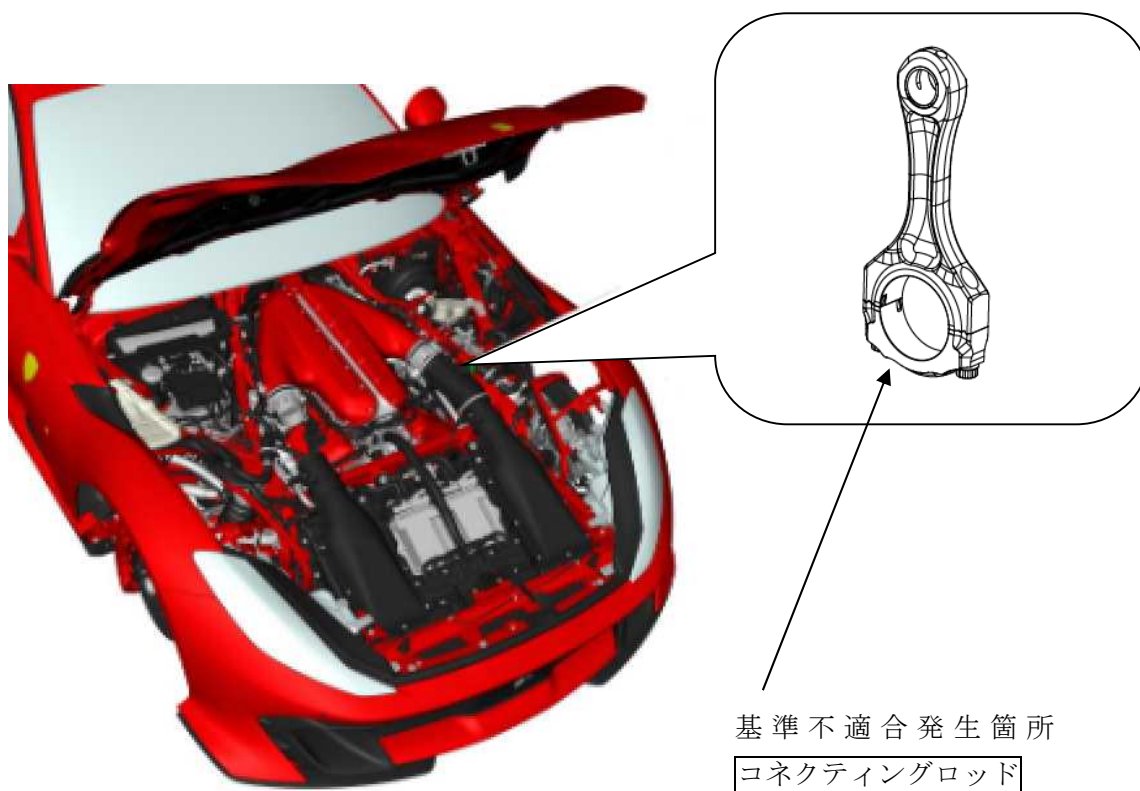
原動機のコネクティングロッドにレーザーで刻印されているデータマトリックスが不適切なため、極端に高いエンジン回転数で長期間使用した場合、金属疲労によりコネクティングロッドに亀裂が発生する可能性がある。最悪の場合、コネクティングロッドが折損するおそれがある。

対象車両のコネクティングロッドを対策品に交換する。

識別：車台番号打刻の下に黄色の識別ペイントを塗布する。
