# 改善箇所説明図

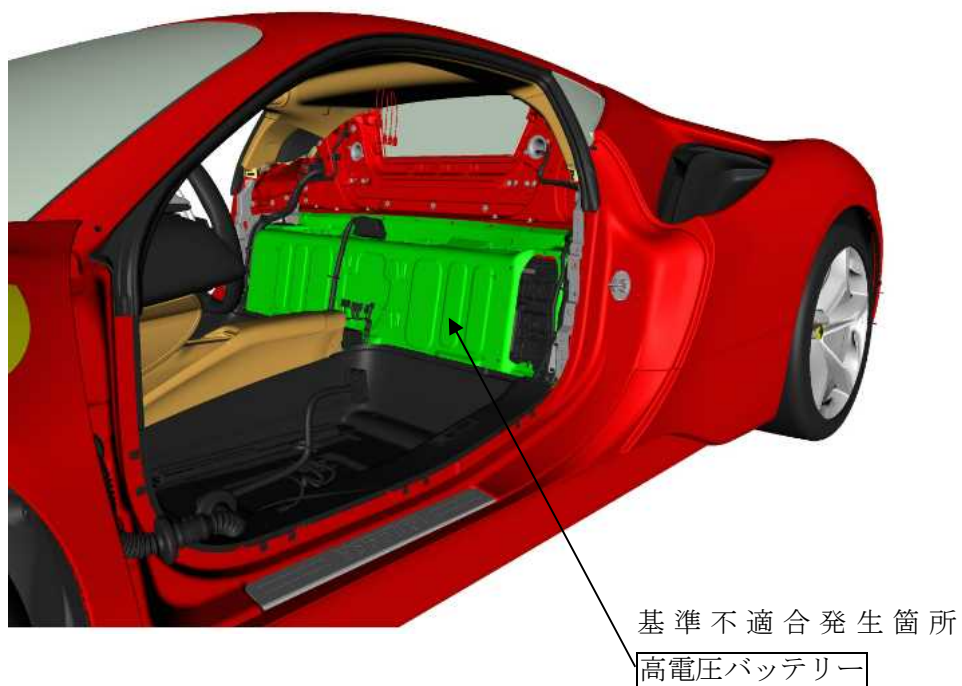
高電圧バッテリーにおいて、バッテリーセルの電極の溶接が不適切なものがある。そのため、抵抗値が増加することにより、バッテリーの性能が低下し、警告等が点灯、電動機の機能を制限し、出力低下させるおそれがある。最悪の場合、走行できなくなる可能性がある。

全車両、高電圧バッテリーを良品に交換する。
