# 改善箇所説明図

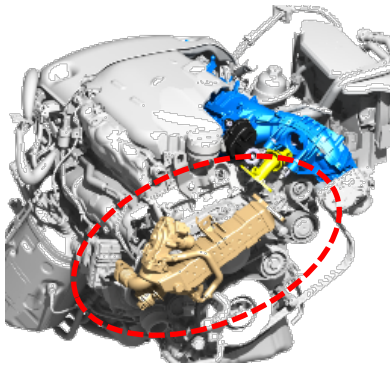
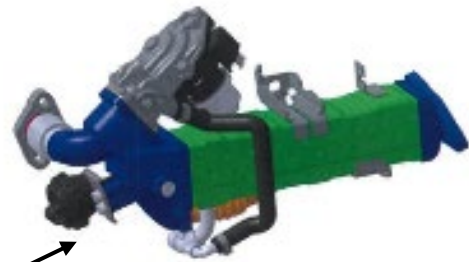
排気ガス再循環装置（EGR）モジュール

基準不適合箇所

ディーゼルエンジンの排気ガス再循環装置（EGR）モジュールにおいて、経年変化により冷却水が漏れるものがある。その場合、排気ガスに含まれる煤が冷却水と混合して排気ガス再循環装置（EGR）モジュールの内部に堆積し、高温になった堆積物がインテークマニホールドに流入し付着して、インテークマニホールドが溶損する可能性がある。最悪の場合、火災に至るおそれがある。

全車両、排ガス再循環装置（EGR）モジュールを対策品と交換する。

識別：左フロントドアアヒンジ取り付けボルト（下側）の頭に白ペンを塗布する。
