## 改善箇所説明図

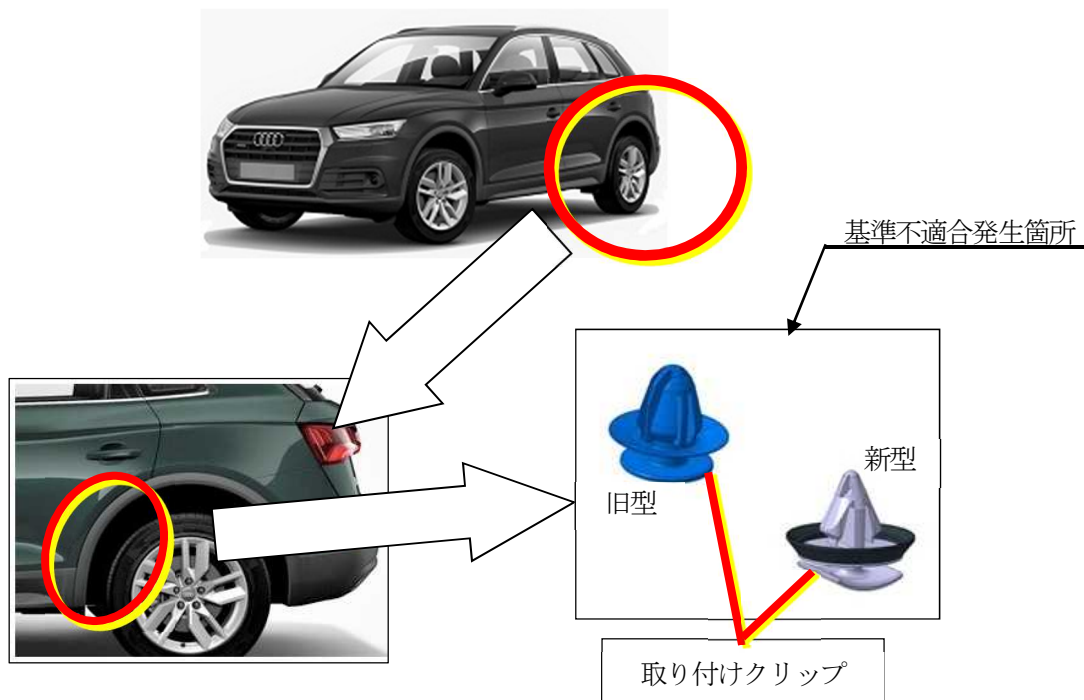
注：  は、交換する部品を示す。

後部フェンダー内側の樹脂製カバーにおいて、取り付けクリップの形状が不適切なため、走行振動等により取り付けクリップが緩むことがある。そのため、当該クリップが外れ、最悪の場合、走行中に当該樹脂製カバーが脱落するおそれがある。

全車両、取り付けクリップを対策品に交換する。

識別：「66K8」と記入したキャンペーンステッカーを車両に貼付する。
