## 改善箇所説明図

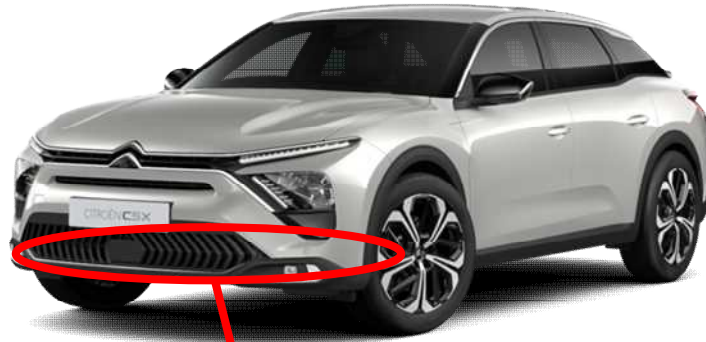
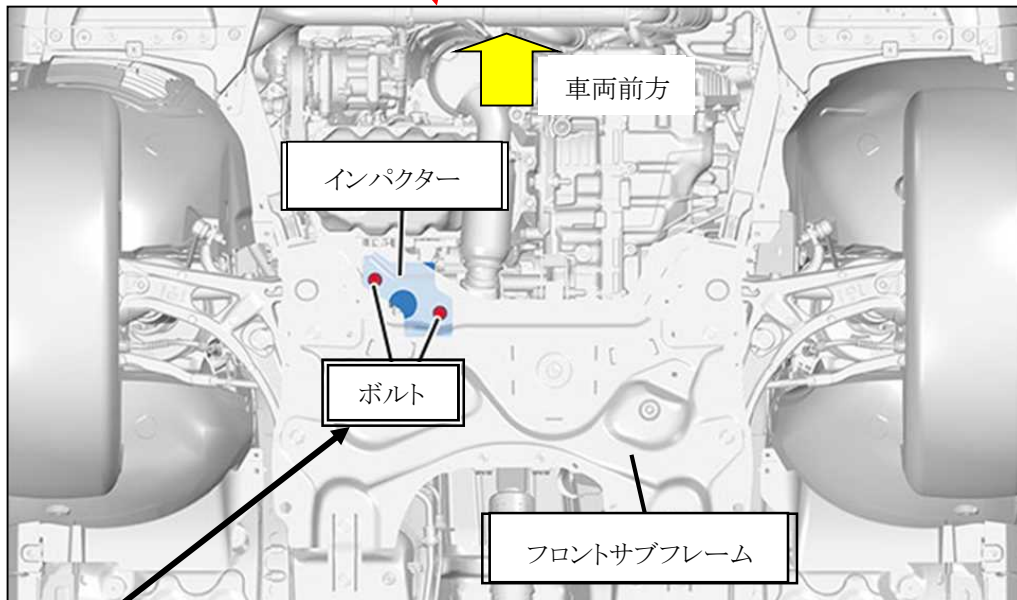
基準不適合部位

交換/対策部位

フロントサブフレームにおいて、インパクトターを取り付けているボルトの締め付けが不適切なため、使用過程でボルトが緩むおそれがある。このため、走行中に異音が発生し、最悪の場合、インパクトターが車両から脱落するおそれがある。

全車両、該当のボルトを規定トルクで締め付ける。

識別：車台番号打刻の上段右側に白色のペイントを塗る。
