## 改善箇所説明図

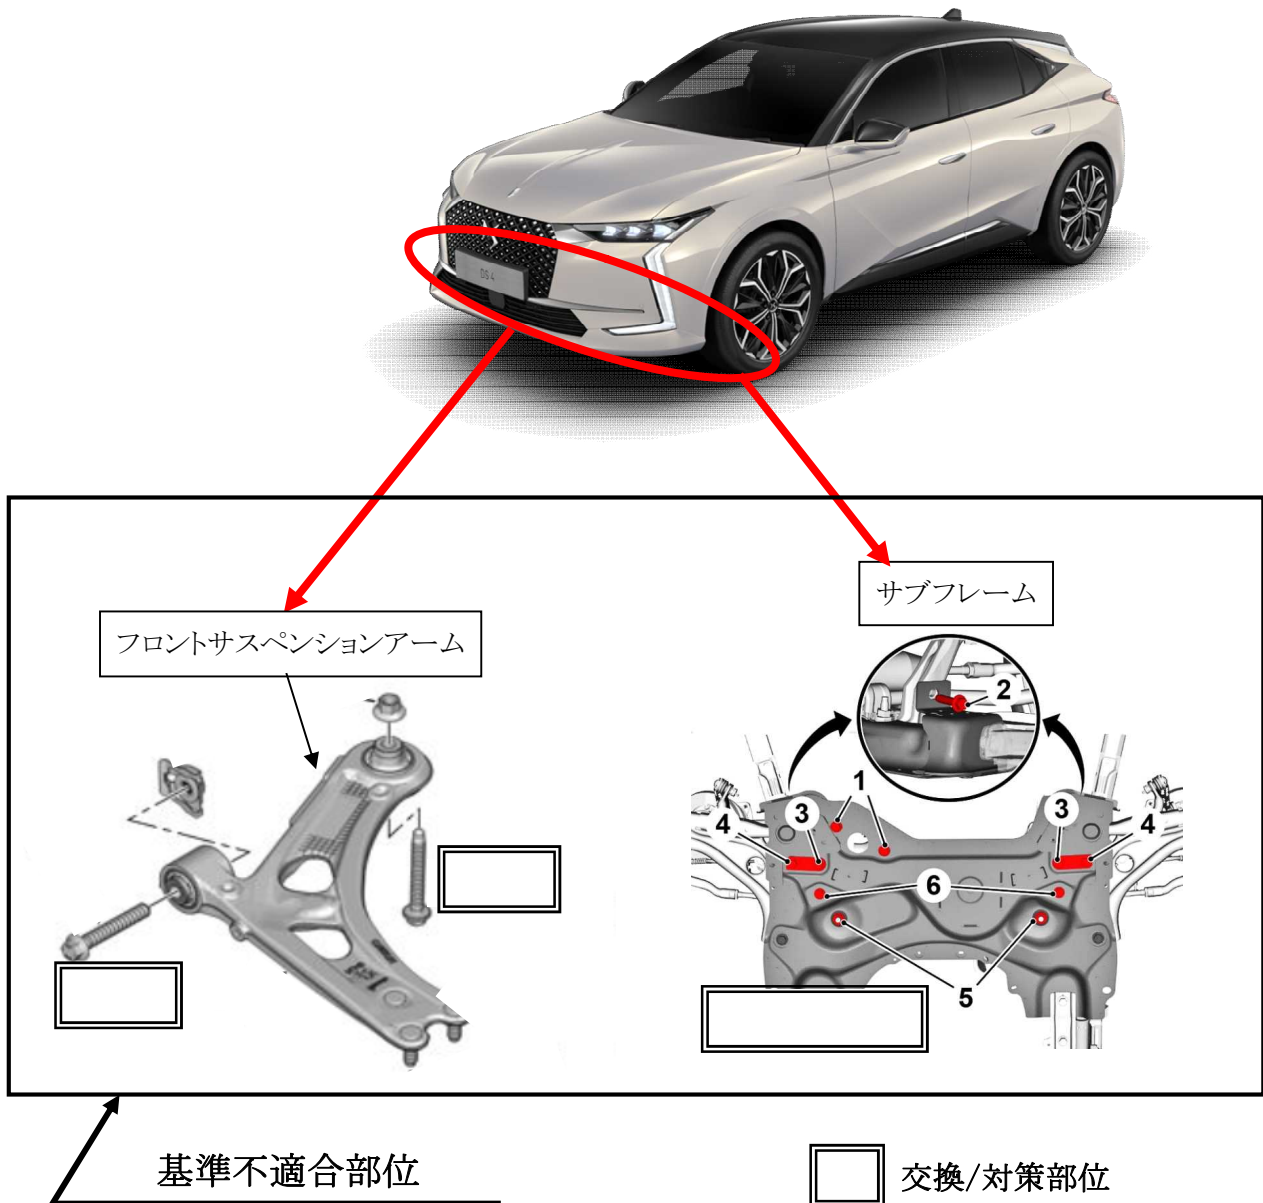
フロントサスペンションアーム及びサブフレームにおいて、固定ボルトの締め付けが不適切なものがあり、使用過程でゆるむおそれがある。このため、走行中に異音が発生し、最悪の場合、サスペンションアームやサブフレームが保持できなくなり、車両の走行安定性を損なうおそれがある。

全車両、該当の固定ボルトを規定の手順で締め付けると共に、指定の固定ボルトは新品に交換のうえ締め付ける。
