## 改善箇所説明図

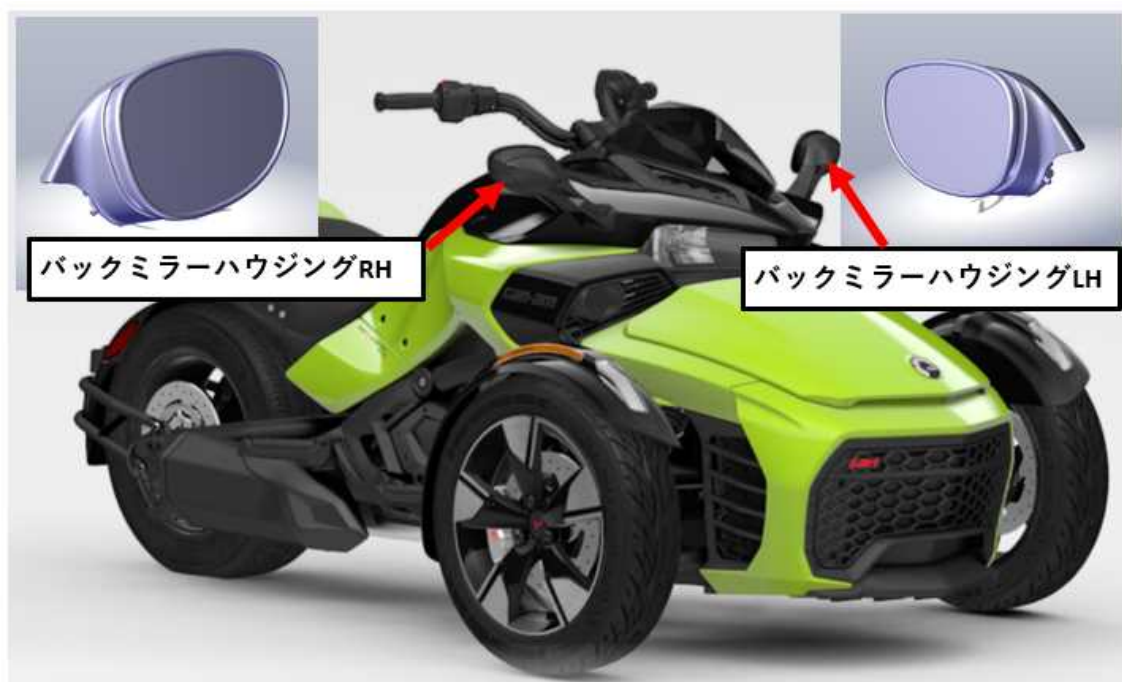
注：  は、改善箇所を示す。

左右のバックミラーにおいて、成形不良のミラーハウジングを使用したため、レンズがミラーハウジングから脱落することがある。その場合、視認性が低下することとなり、車両衝突を引き起こすおそれがある。

左右のバックミラーハウジング（ミラーシステムを含まない）を交換する

識別：改善済車両には前フレーム左側に緑色のシールを貼付する。
