## 改善箇所説明図

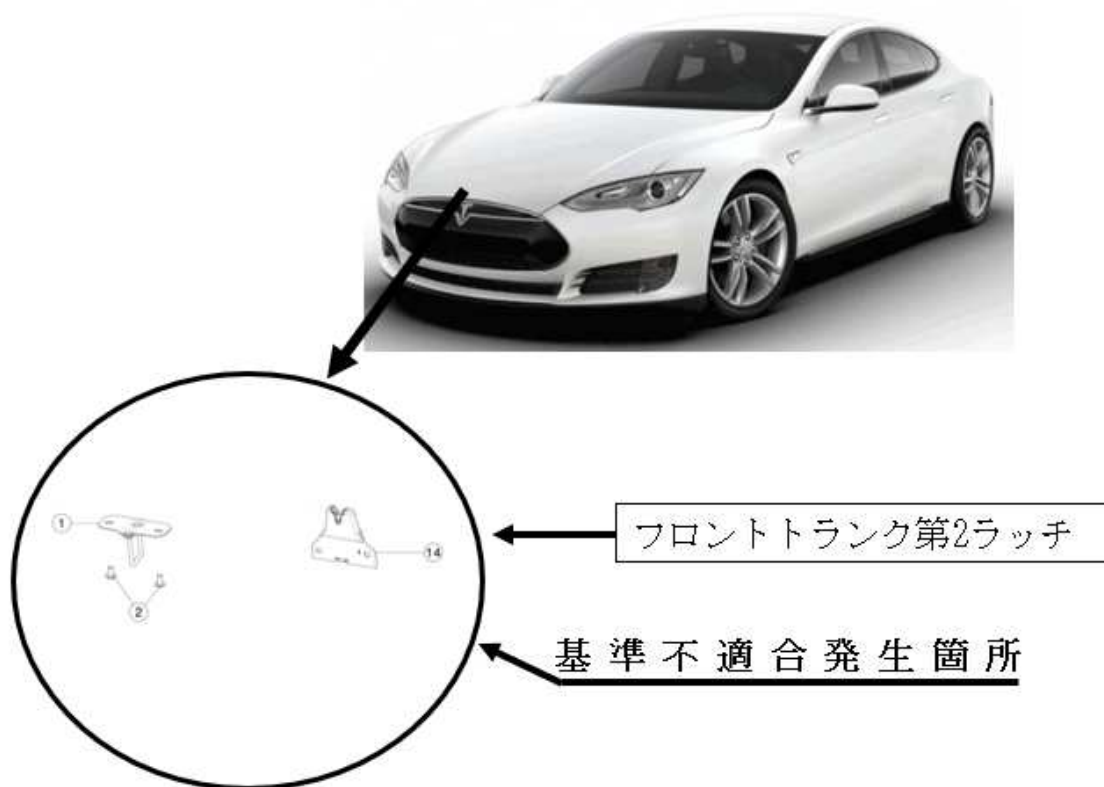
注：□ は、改善箇所を示す。

フロントトランクにおいて、第二ラッチの取付部の設計が不適切なため、仕様にあった適合がされていないものがある。そのため、運転者が意図せず第一ラッチを開放した場合、第二ラッチが機能しないことにより、フロントのトランクフードが開放し、ドライバーの視界を妨げるおそれがある。

全車両、該当する部品の取付検査を行い、適切な取付状況に修正をする。

識別：運転者席側ドア開口部のドアロックストライカー付近に、ステッカー（外-3585）を貼付する。
