## 改善箇所説明図

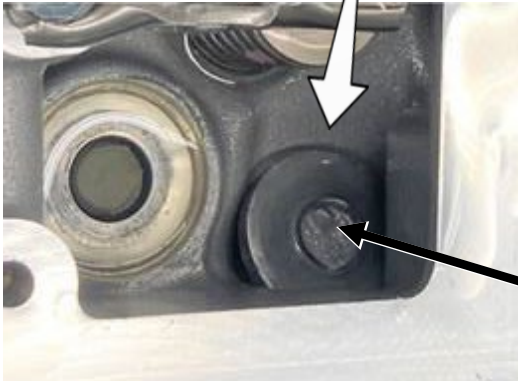
シリンダーヘッドボルト

不具合発生箇所

エンジンのシリンダーヘッドボルトにおいて、製造時の熱処理が不適切なため、強度が不足しているものがある。そのため、当該ボルトが破損してシリンダーヘッドとクランクケースの間の締結が部分的に緩むことで、冷却水やエンジンオイルが漏れ出して警告灯が点灯し、そのままの状態で使用を続けると、最悪の場合、エンジンが損傷するおそれがある。

全車両、シリンダーヘッドボルトを新品に交換する。
